Långvinds herrgård

Långvind 2:4, Enångers socken,

Byggnadsminnesutredning

Anders Franzén Byggnadsvård AB, Uppsala

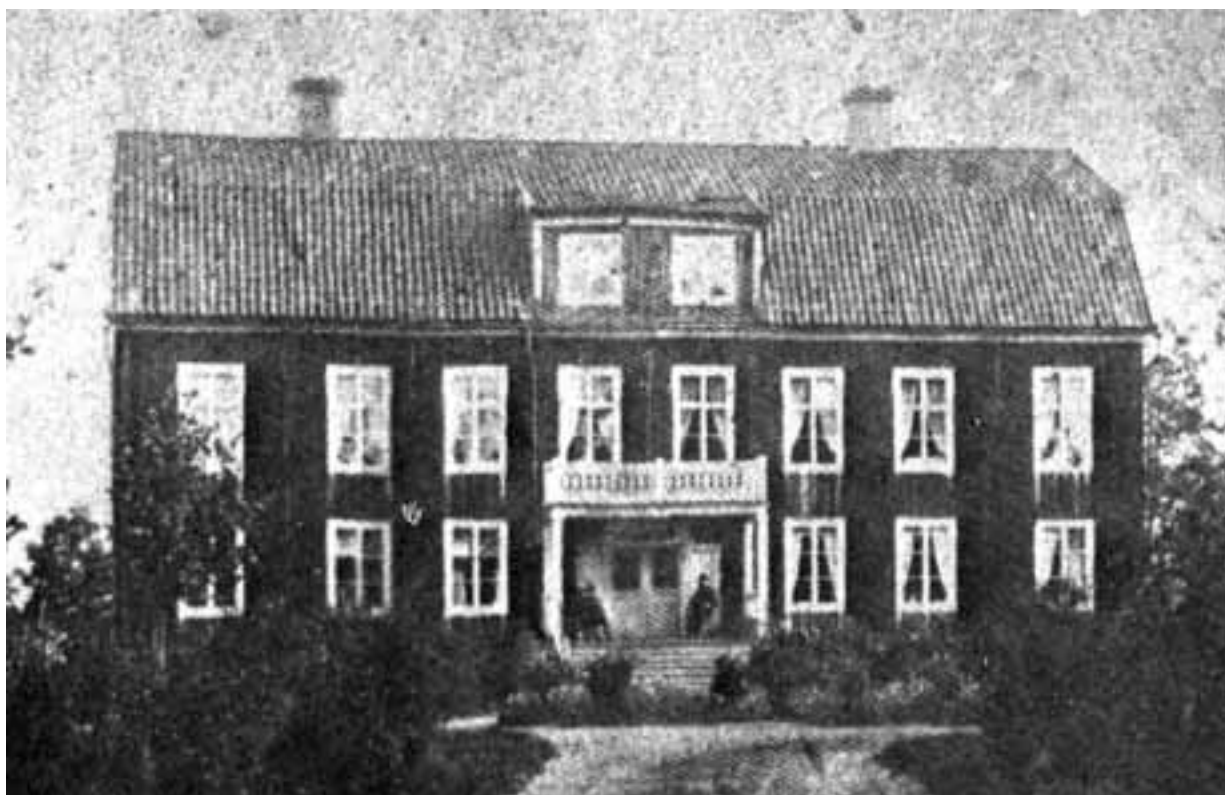
Från väster före ombyggnaden. Foto ur Hälsingerunor 1987. Personerna på trappan sägs vara Wilhelm August Söderhielm och hans bror Knut. Bilden är i så fall tagen någon gång 1873-1890. Farstubron med takaltan är troligen tillkommen under 1800-talets lopp. Möjligen är också den breda kupan från samma period. På taket ligger enkupigt lertegel, och på nocken står två skorstenar. Fasaden är klädd med rödfärgad stående panel, fönstren har enkla foder.

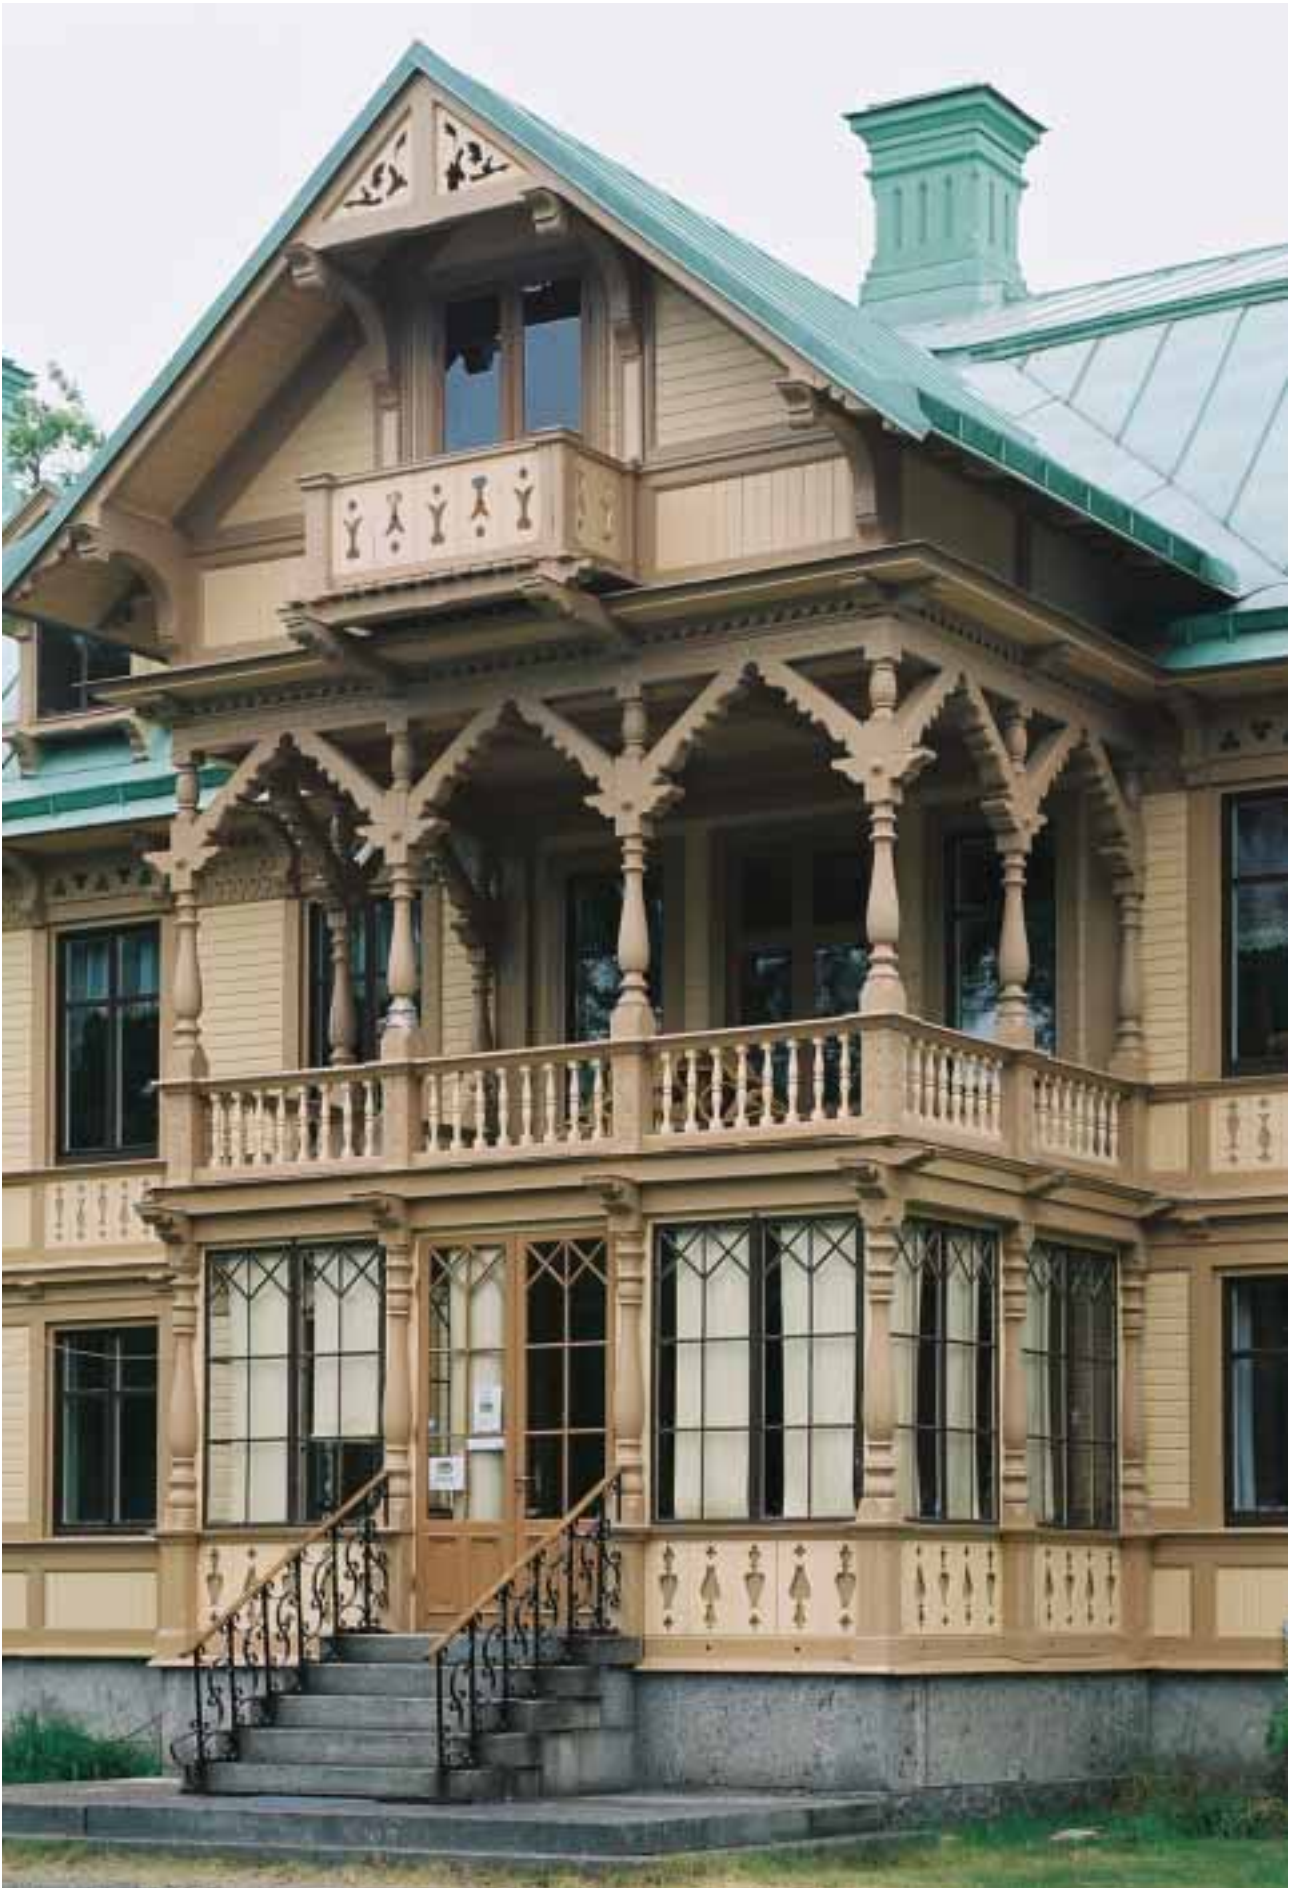
Verandan från sydväst. Av arkivalierna framgår att den köptes förtillverkad från Stockholm. Se sid 20 och 36.

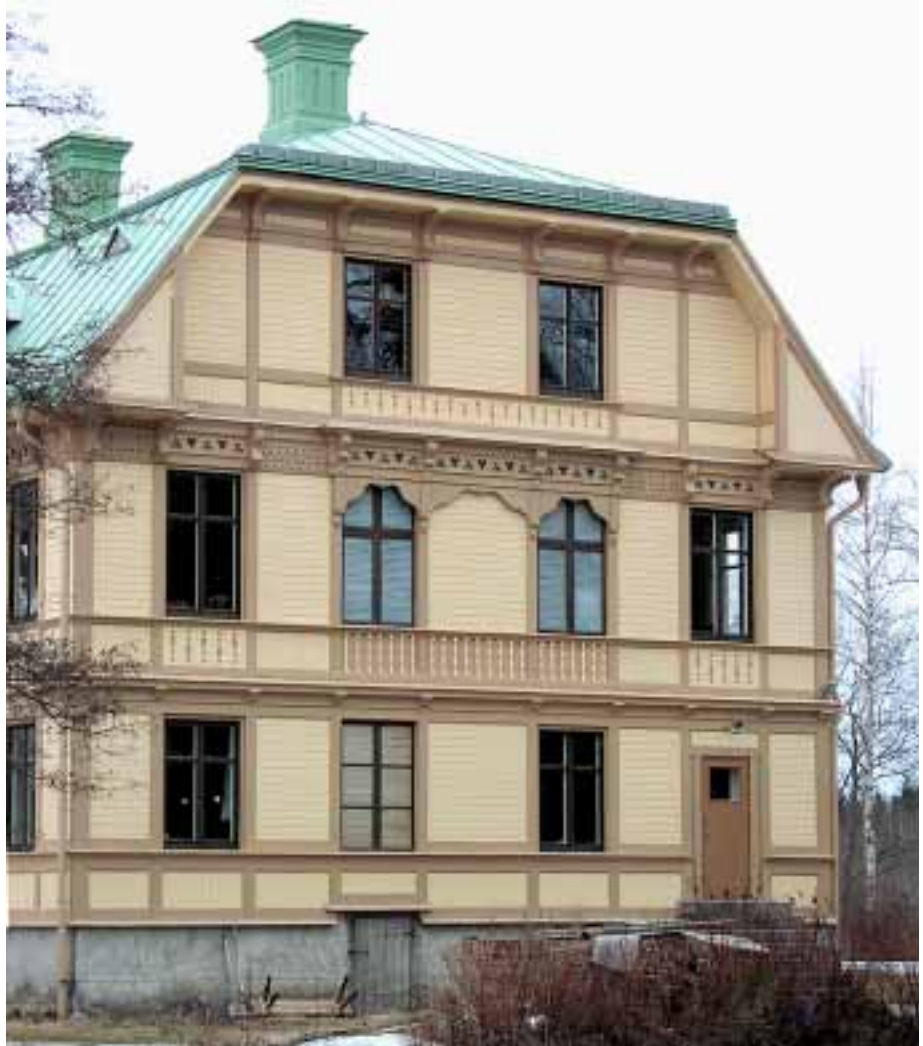
Södra gaveln från sydväst. Tre gamla fönster har bevarats, tack vare att de är blindfönster. I bottenvåningen sitter ett spröjsat tvålufts-fönster från 1800, medan de två en trappa upp är från 1890-talet. På 1950-talet moderniserades entrén till det gamla kontoret. En pardörr med speglar ersattes med en tidstypisk enkeldörr.

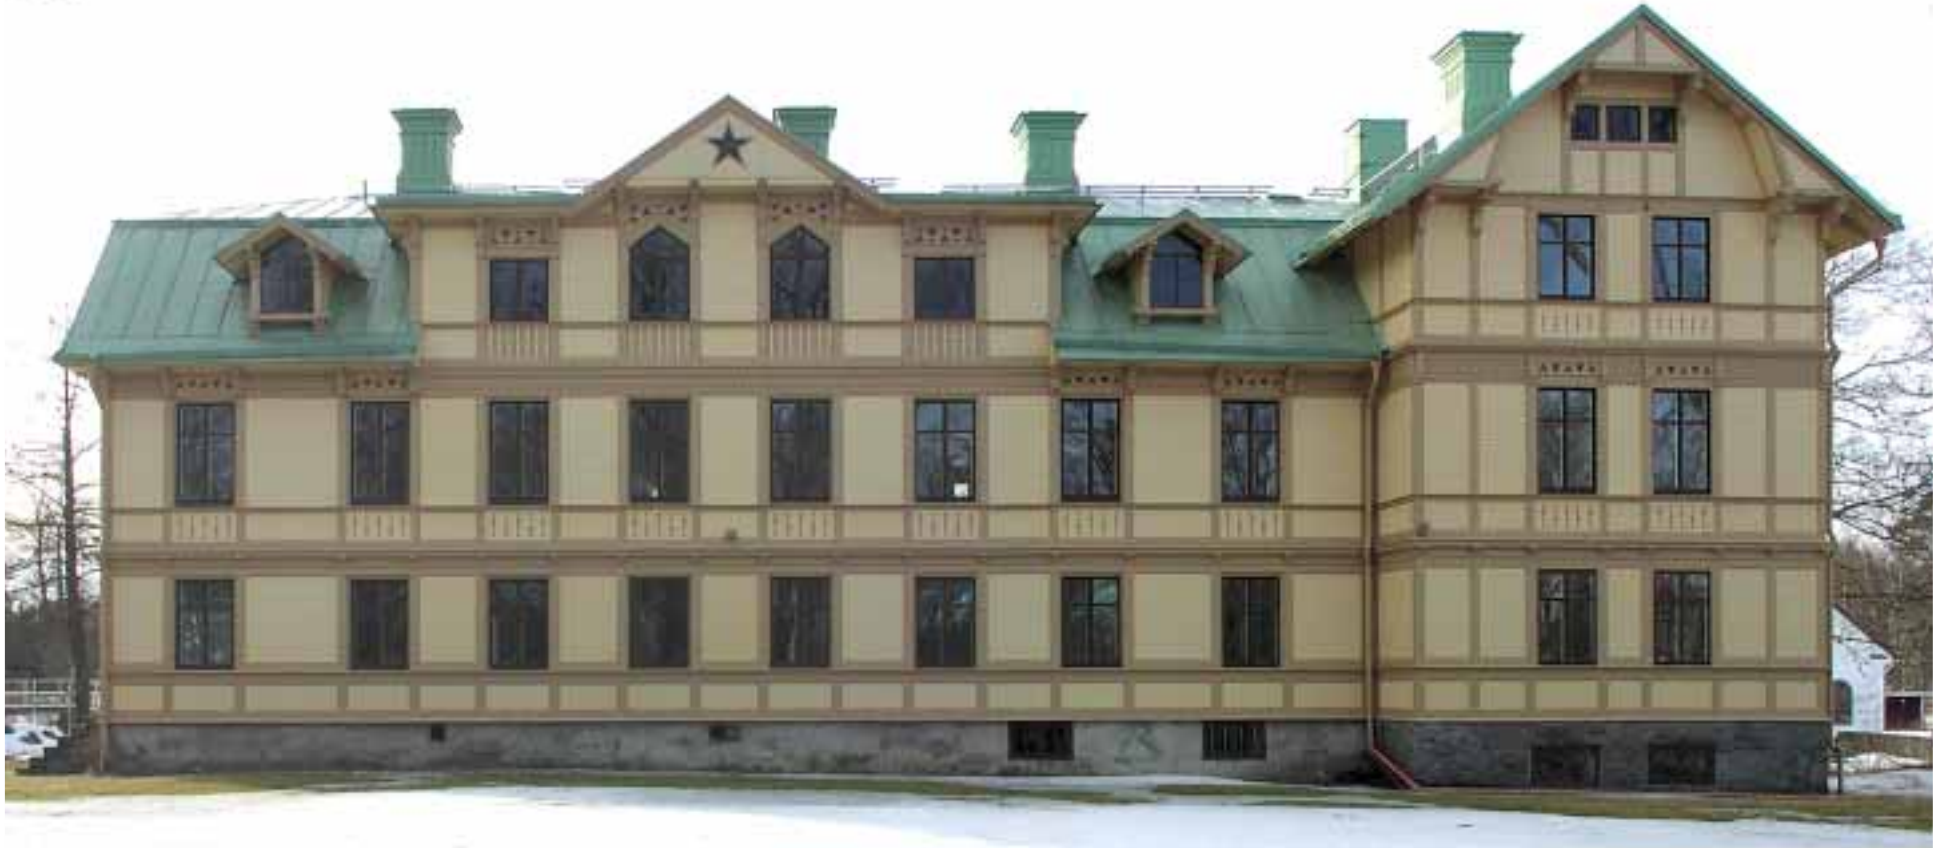
Vy från öster. Ingen sida av huset är den andra lik, dessutom är utsmyckningen under fönstren olika i varje våning. Vindsvåningens fönster är från 1890-talet. I frontonen ovanför attikapartiet finns ett originellt fönster i form av en femuddig stjärna. Det är praktiskt taget bara dekorativt, och leder till hanbjälksvinden. Sockeln på tillbyggnaden är av fyrkantiga granitblock, och den fick utgöra förebild när den gamla sockeln skulle snyggas till på 1890-talet. Läget av fönster och gluggar på det gamla husets sockel hör troligen ihop med våningsfönstrens ursprungliga placering.

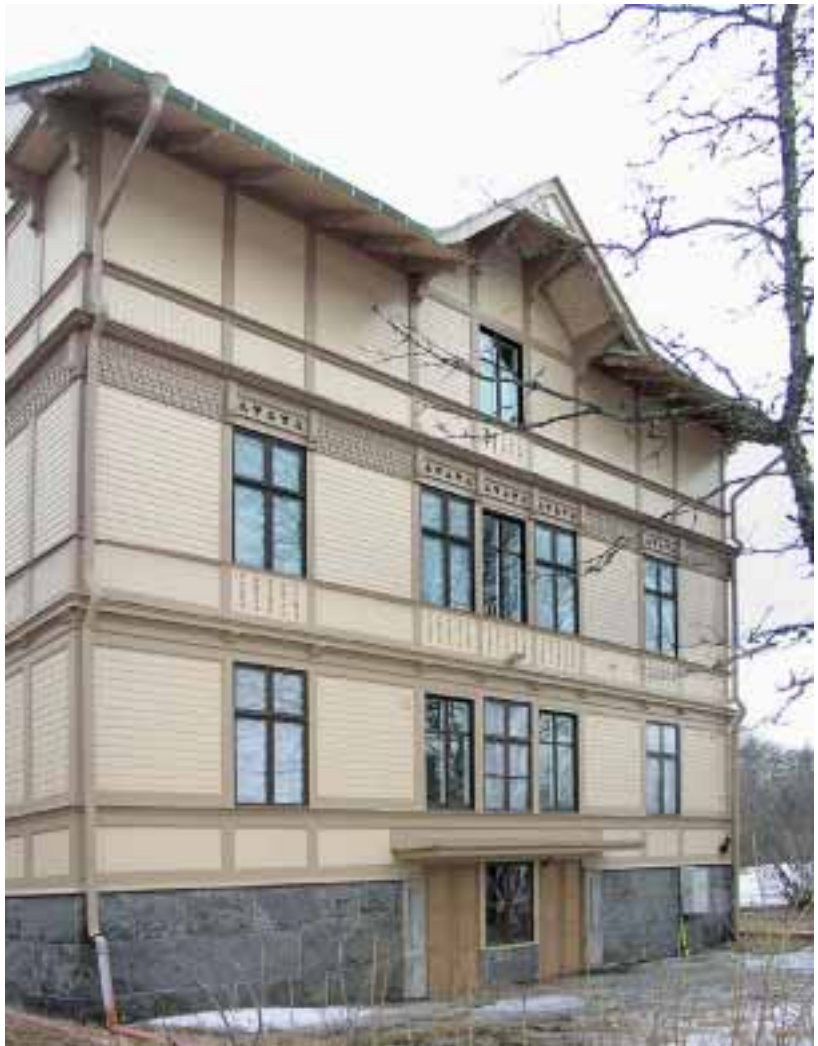
Höger: tillbyggnadens norra fasad. Även här är blindfönstren gamla. I bottenvåningen är det mellersta troligen från övervåningen år 1800. De två yttre i samma våning är från 1895, liksom alla en trappa upp utom det i mitten. Bakom alla blindfönster sitter träpersienner från 1890-talet. Källarfönstret mellan dörrarna är från 1895, medan de två dörrarnas ålder är oklar - de kan vara från 1900-talet.

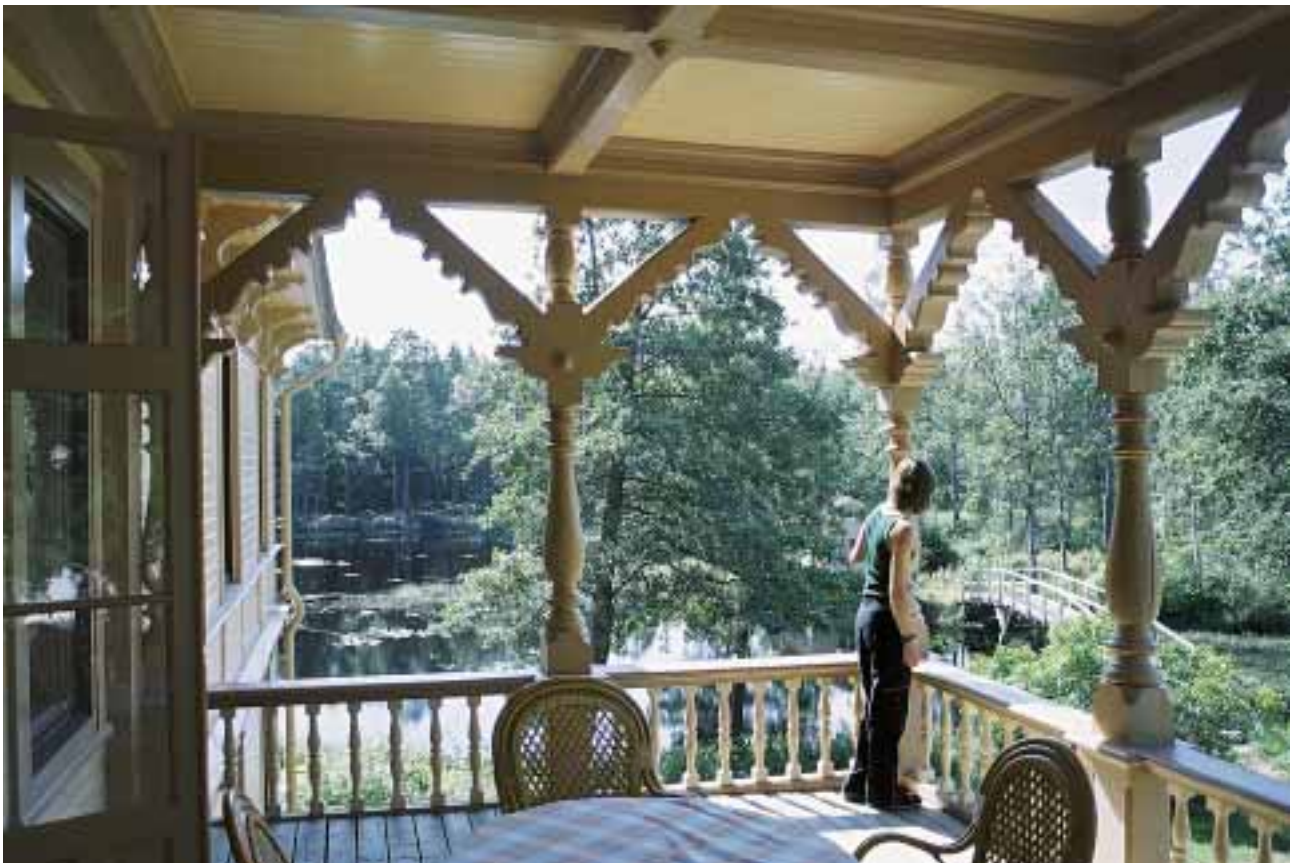
Nedan: vy av övre verandan mot holmen. Snickarglädjevrandan var vanligen tänkt att just som här utgöra en konstfull ram till utsikten över den omgivande parken och naturen.

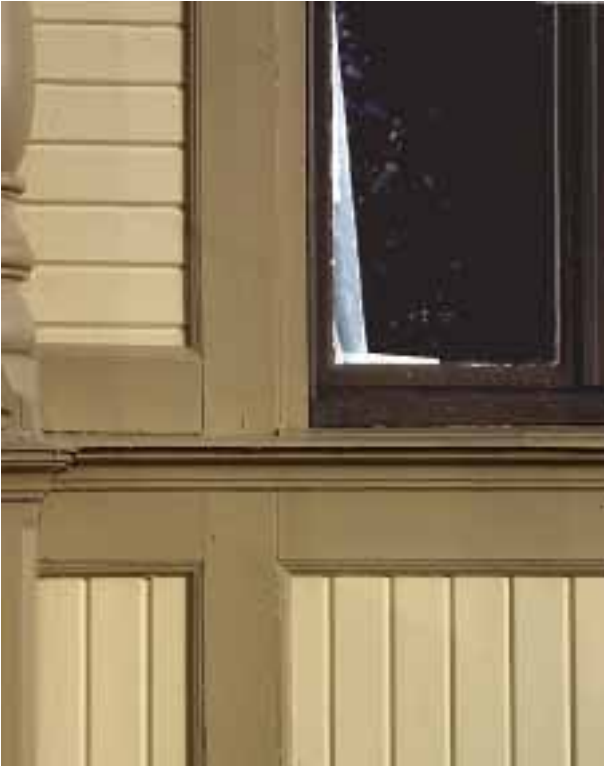
Under fönstren sitter stående fasspont, mellan dem liggande. Fasaden rutats in av släta bräder med profilerade kanter. Utsmyckningen är bl a stolpar med fasad kant och svarvade stolpar (hel- och halvbalustrar). Närmast under fönstren sitter en profilerad list som är avtäckt med ett plåtbleck.

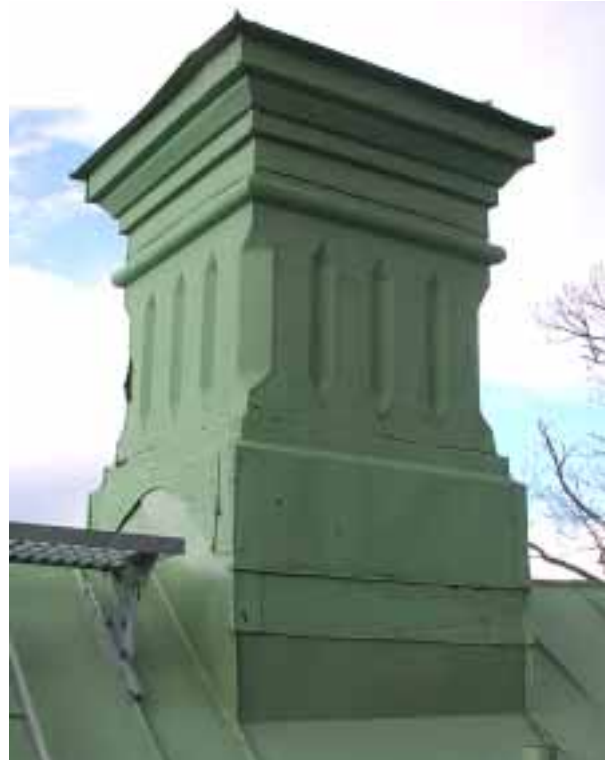
Den ursprungliga målade takplåten finns kvar på de rikt utformade skorstenarna från 1890-talet. Takytor och fotrännor utfördes på 1990-talet i fabrikslackerad slätplåt i s k bandtäckning, som ersatte de ursprungliga skivorna om 2 x 4 fot.

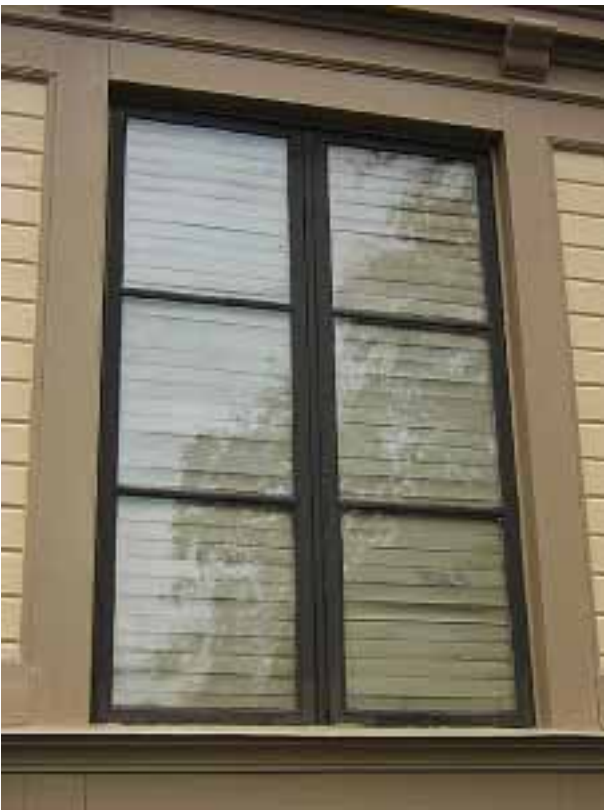
Mot söder sitter ett blindfönster som troligen är ursprungligt, dvs från 1800. Hörnjärnen är dock från 1890-talets ombyggnad. Innanför det blåsta glaset sitter en persienn från 1890-talet.

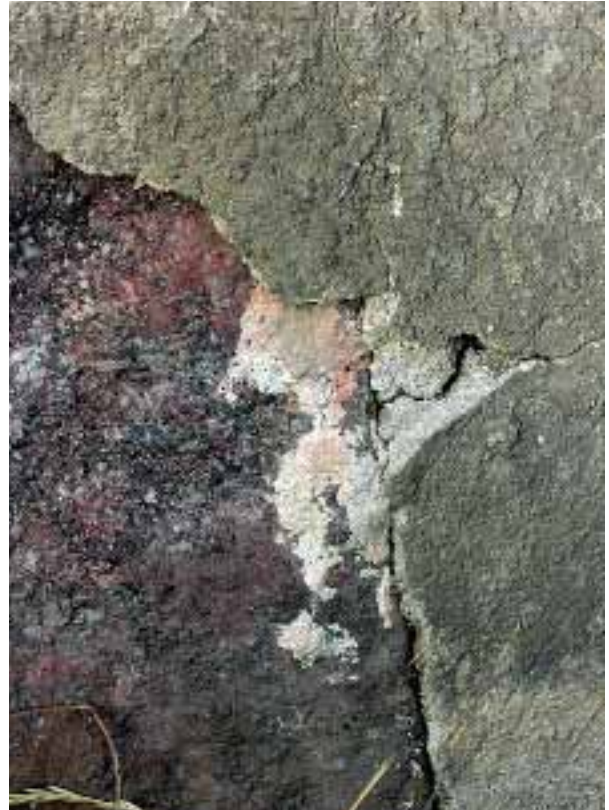
På södra gaveln har 1890-talets granitimiterande sockelputs spruckit, och lite ursprunglig puts syns. Den har spår av rosa färg, en kulör som imiterade sandsten och var populär 1750-1850.

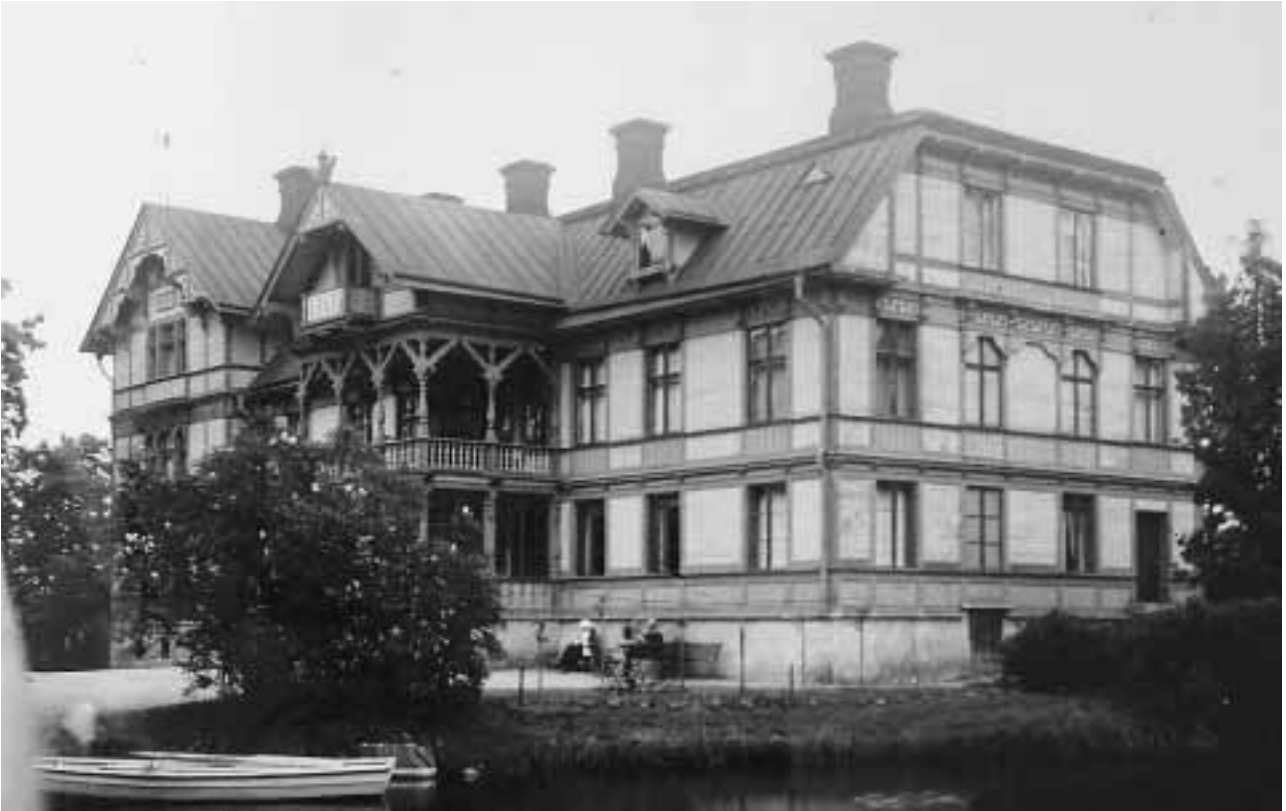
Vy från sydväst, från omkring 1900. Här syns den ursprungliga färgsättningen. Foto på Kungsgårdens Gästgiveri i Norrala.

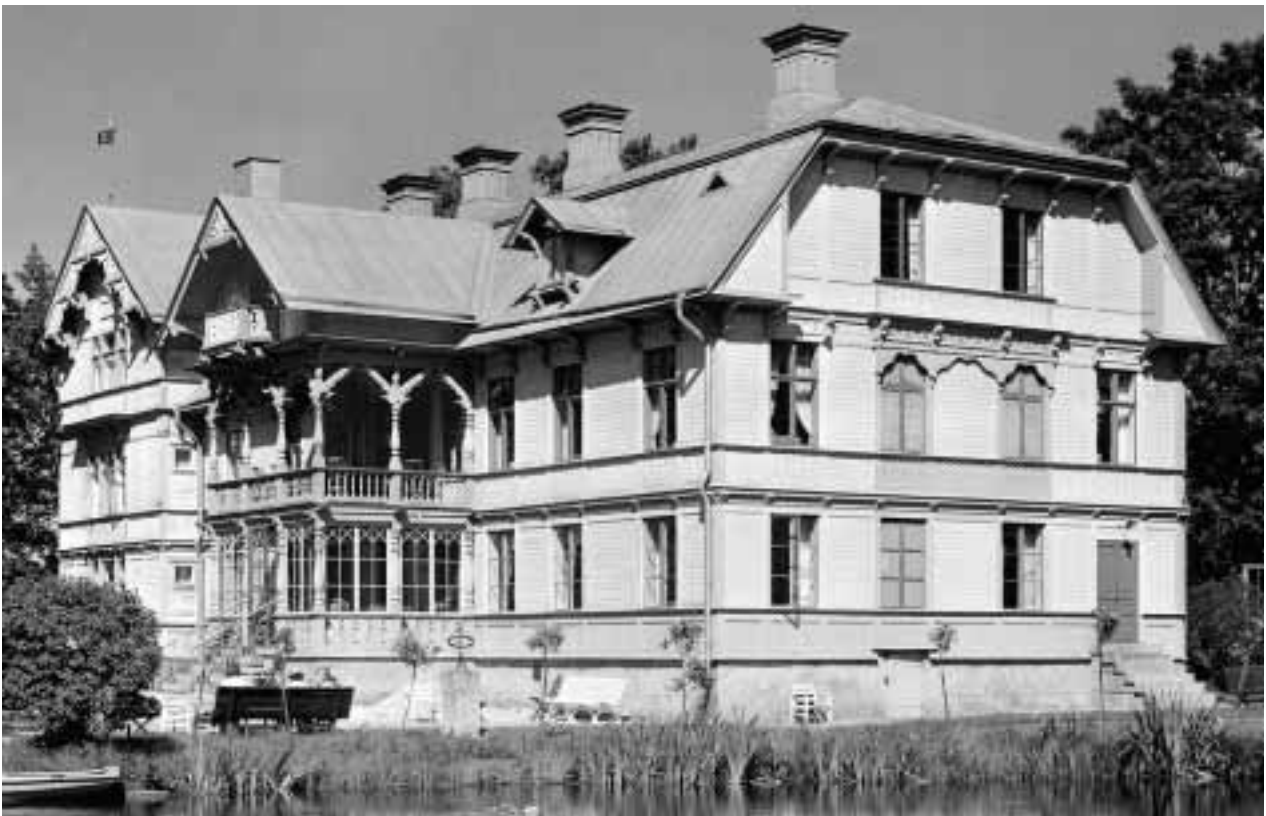
Vy från 1955. På tillbyggnaden är en ursprunglig vindflöjel bevarad, medan en skorsten är moderniserad sedan centralvärme infördes. Dessutom har små fönster tagits upp till de två nya badrummen i tillbyggnaden. På verandan har en prydnad på gavelspetsen försvunnit. Takplåten, med hakfalsar i linje, är bevarad, medan stuprören är nygjorda. Färgsättningen är rejält förenklad. Foto Nordiska museet.

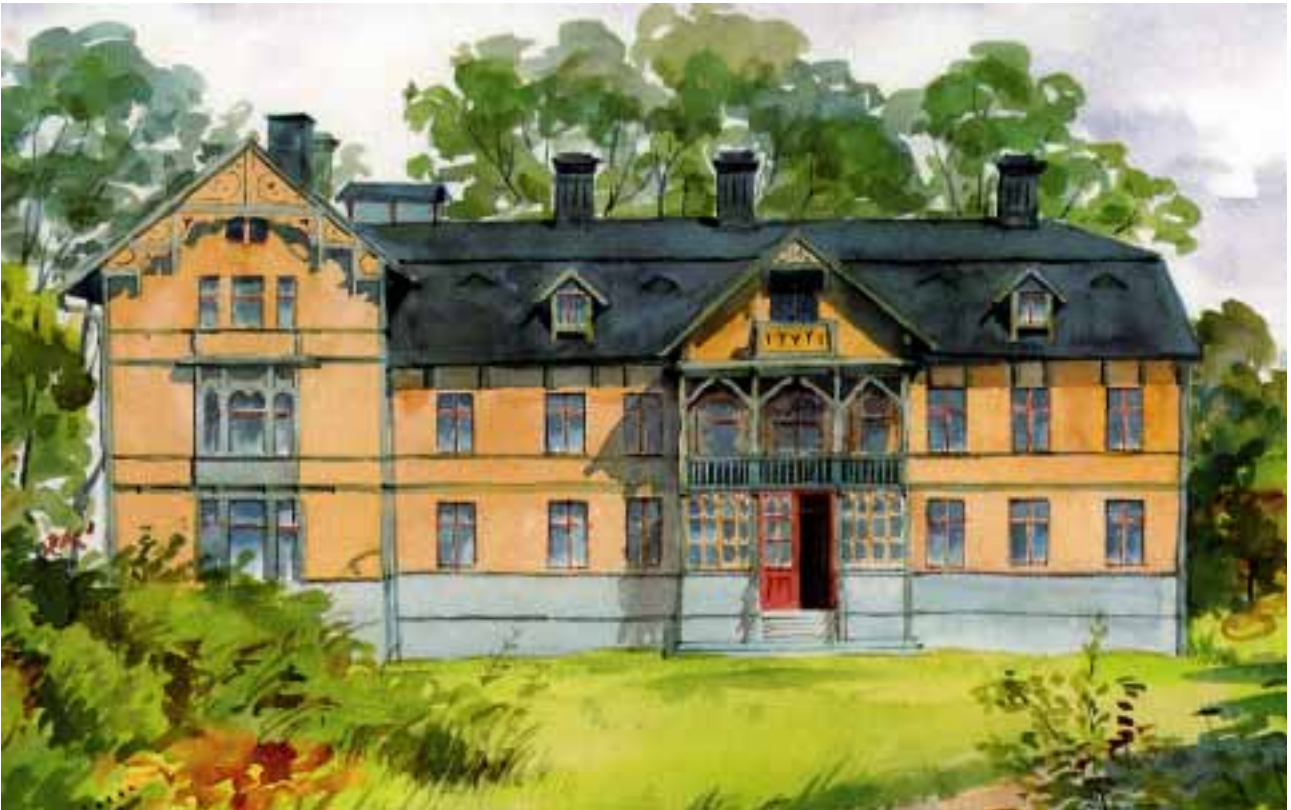
Från väster. Foto av vykort efter akvarell signerad "D. Beeg 27.7.1979". Detta bör vara en verklighetstrogen återgivning av den dåvarande färgsättningen, med svart tak och engelskt röda fönster och dörrar.

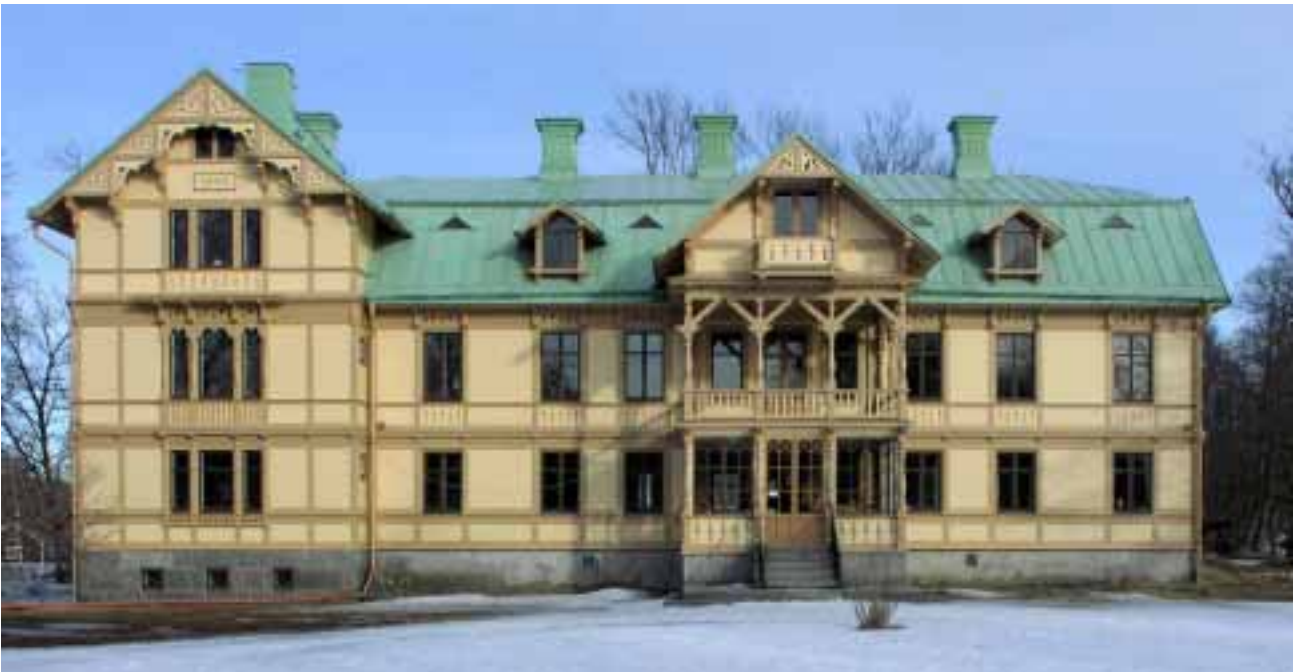
Taket är sedan några år omlagt med fabrikslackerad bandplåt. Ett långt plåtband ersätter alltså en rad av hopfalsade plåtar ovanför varann. Bandens bredd är något större än hos den ursprungliga plåten.

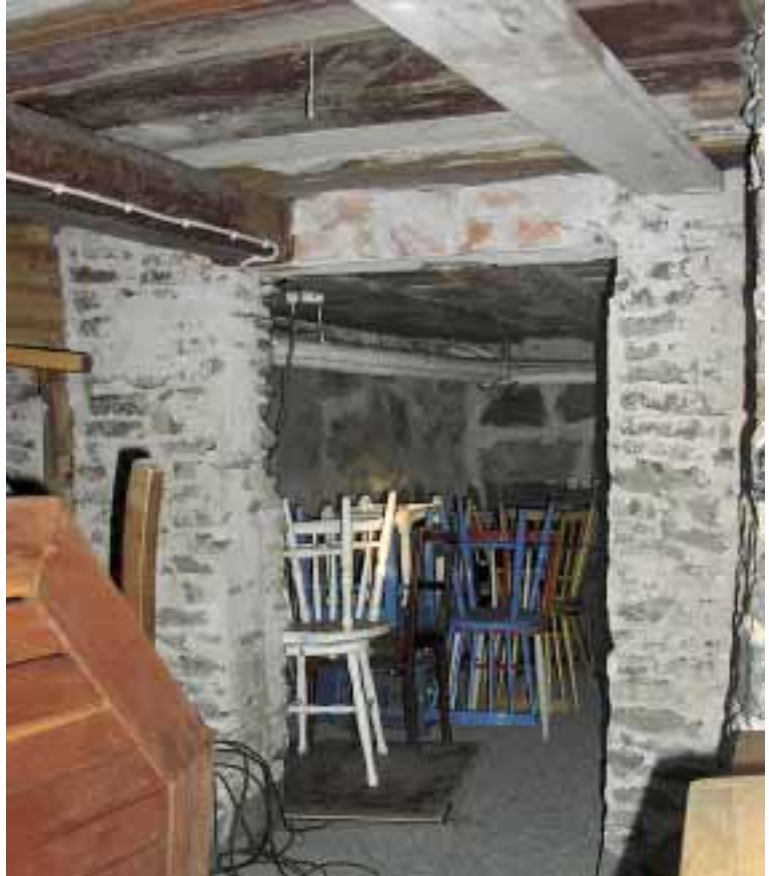
Rum 001, innanför dörren mot rum 002. I taket ses återanvända gamla golvbräder.

Tak 1890-t, omkr 2000 bottenbjälklagets blindbotten av bräder, i 001-002 har många målade golvbräder återanvänts, troligen från 1800. bredd 7-9 tum, brun färg och brun marmorering.

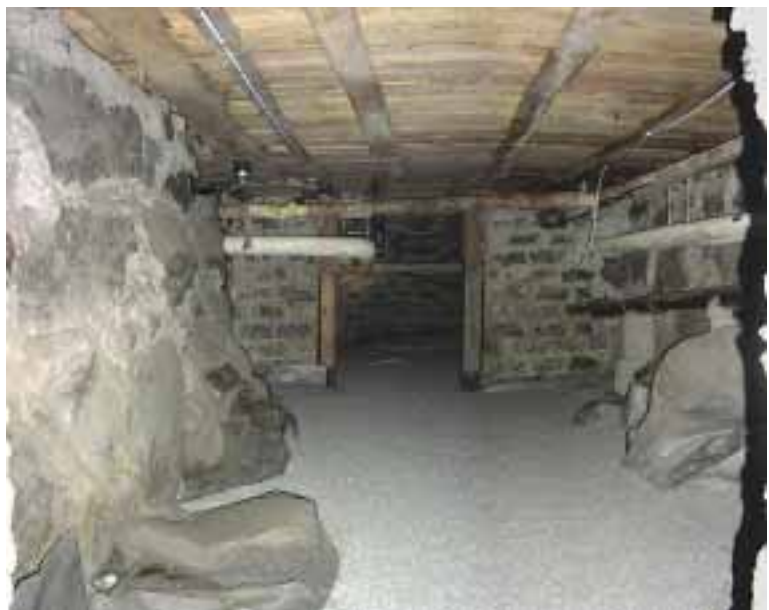
Rum 013, vy mot 012. T v hjärtmur av gråsten, i fonden mellanvägg av slaggtegel, t h östra grundmuren av gråsten.

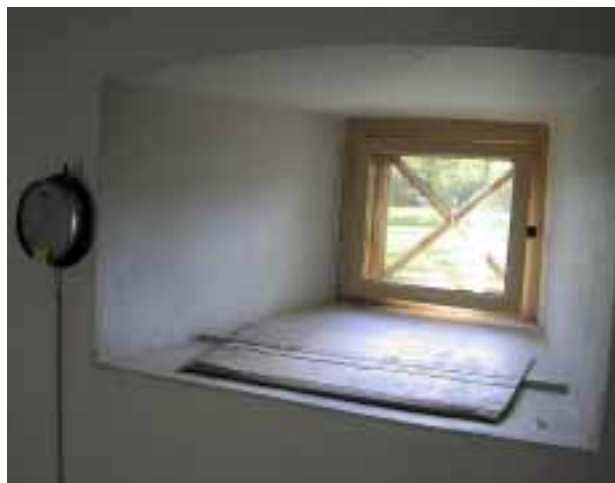
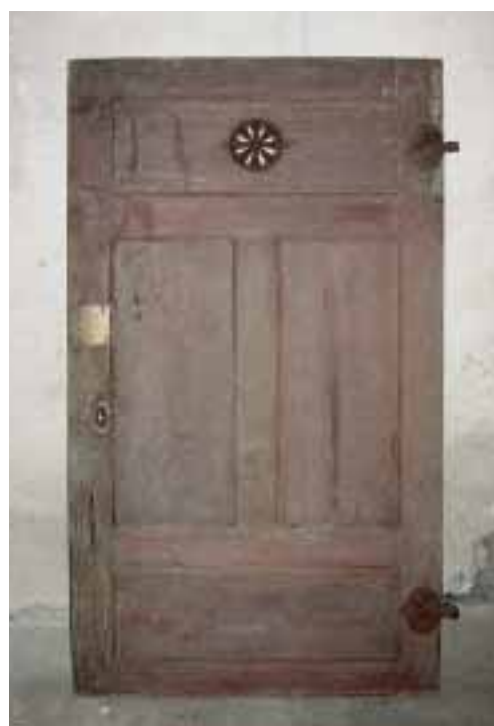
Överst: manometer/hydrometer i pannrum 005. Fönster från 1890-talet.

Mitten: 1700-talsdörren i förråd 004 tillfälligt avhängd uppochned.

Nederst: norra delen av pannrum 004 med värmepumpänläggning från 2000. Till höger dörren till 006.

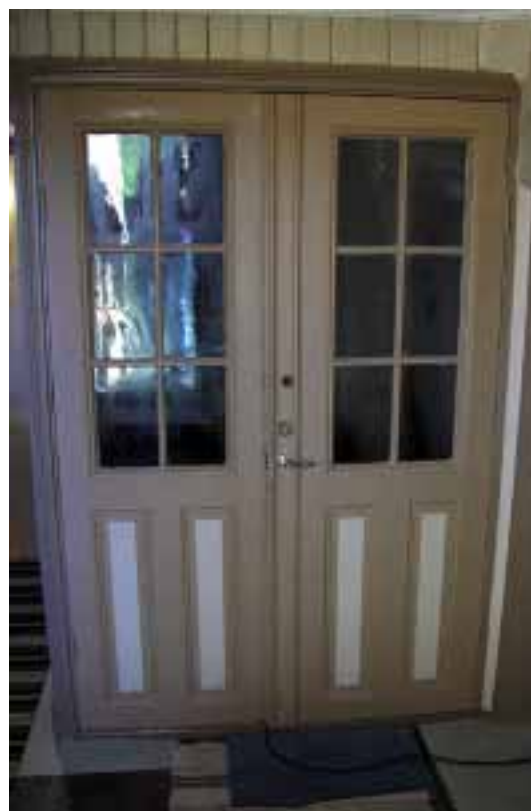
Ovan: källarfarstun 006, dörr till trapphuset 109, som förband de nedre ekonomiutrymmena med kök och serveringsrum i våningarna ovanför.

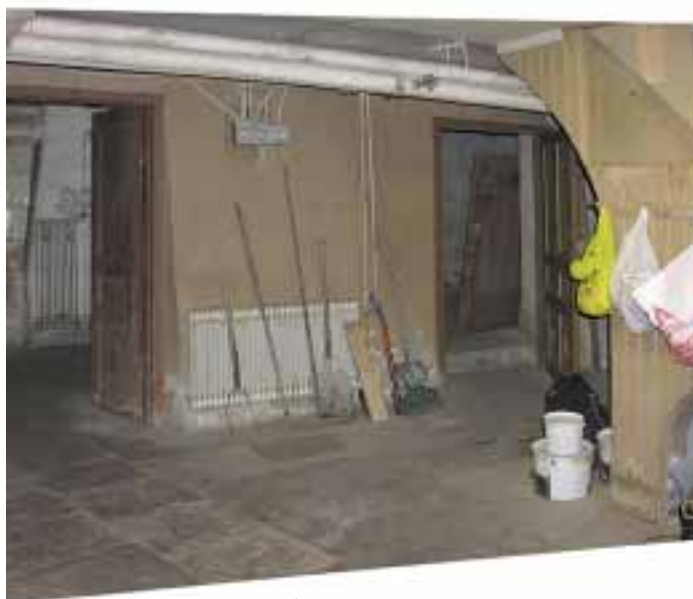
Rum 006 från NO. T v mejeriet 010, i mitten förråd 004, t h inklädnad kring trappa 109, längst t h skymtar mangelrum/pannrum 005

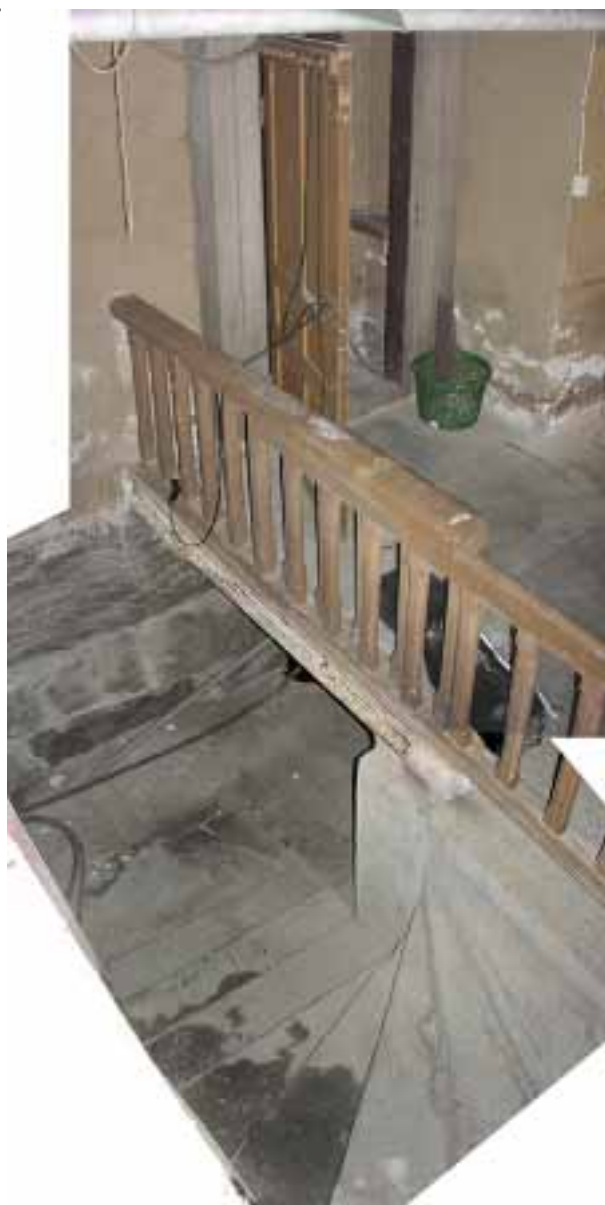
Höger: Vy i källarsvalen 006 från ytterdörren. Nederst trappan till källargången 007. I mitten ursprungligt räcke med skjutgrind, överst dörr till 008.

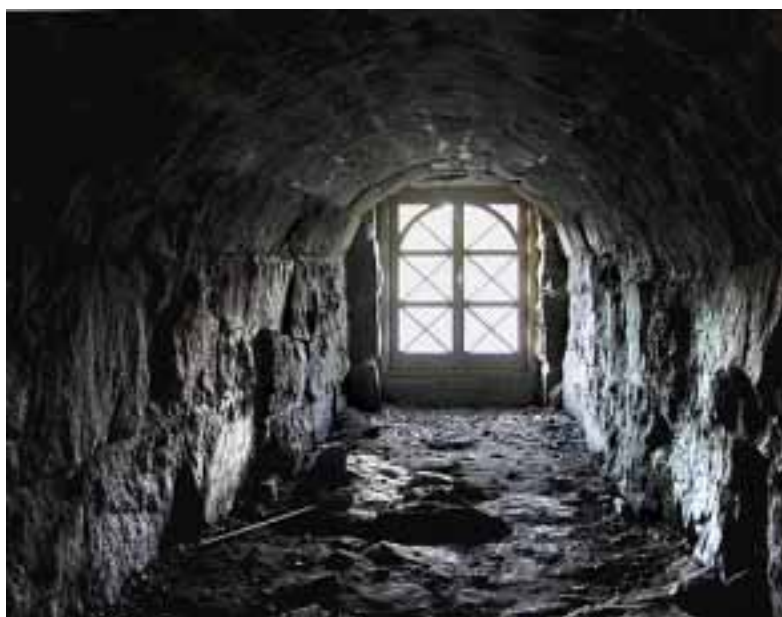
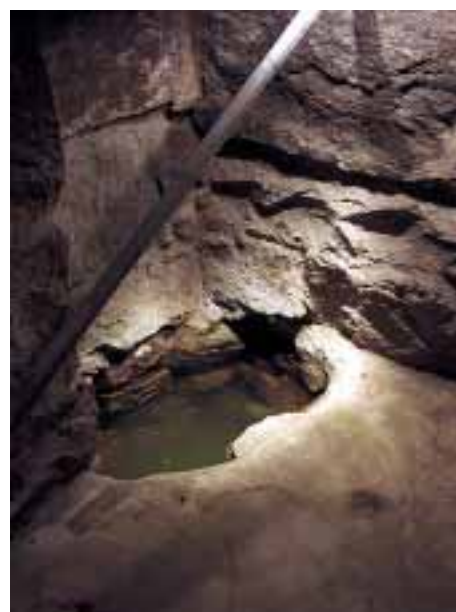
Nedan vänster: rum 007 mot norr. Dörrpartiet är nytillverkat.

Nedan höger: I sydöstra hörnet av källargången finns en brunn med klart vatten.

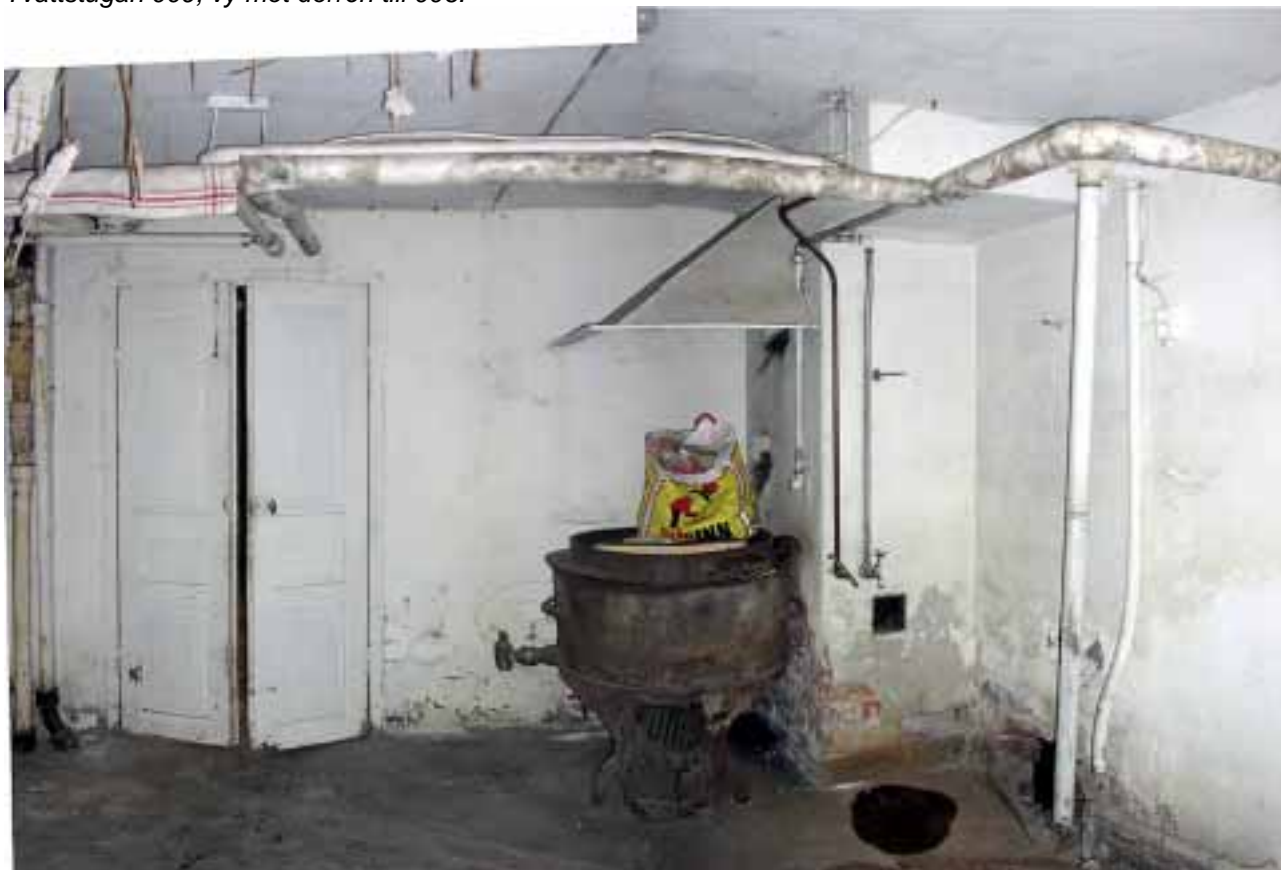
Tvättstugan 009, vy mot dörren till 006.

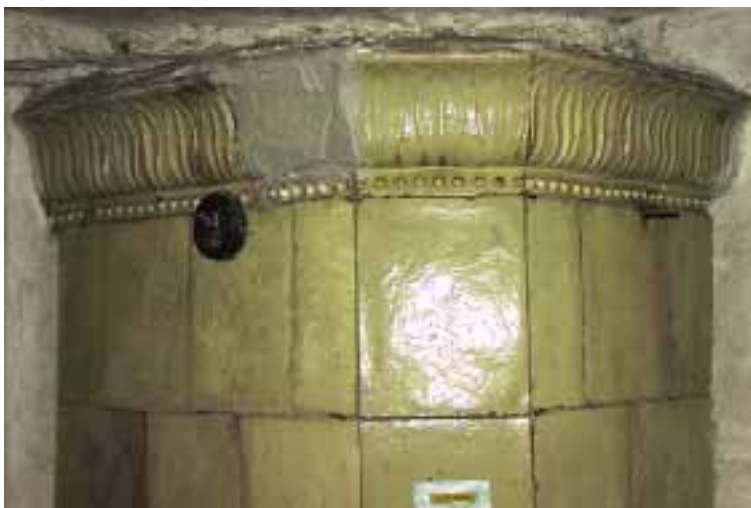
Ovan: kakelugnens krön har en reliefdekor med former som är typiska för empiren: nedtill en pärlstav och upptill en bladstav med karnisprofil.

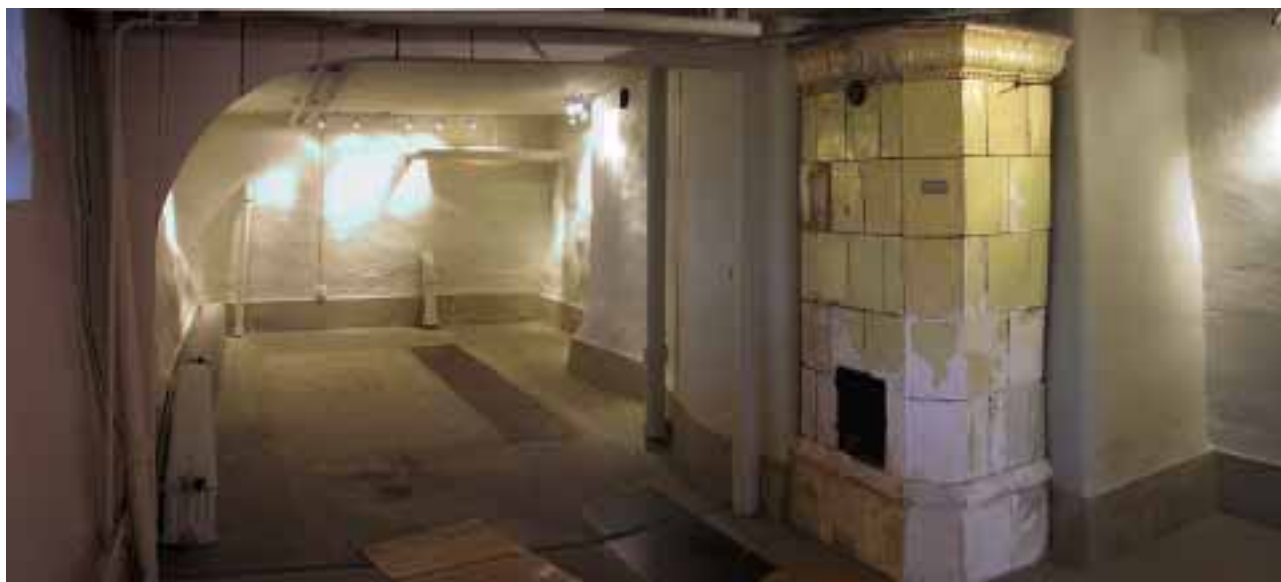
Nedan: vy genom 010 mot 011. Bräddväggen mellan rummen har delvis tagits bort, men dörrfodret är till största delen bevarat.

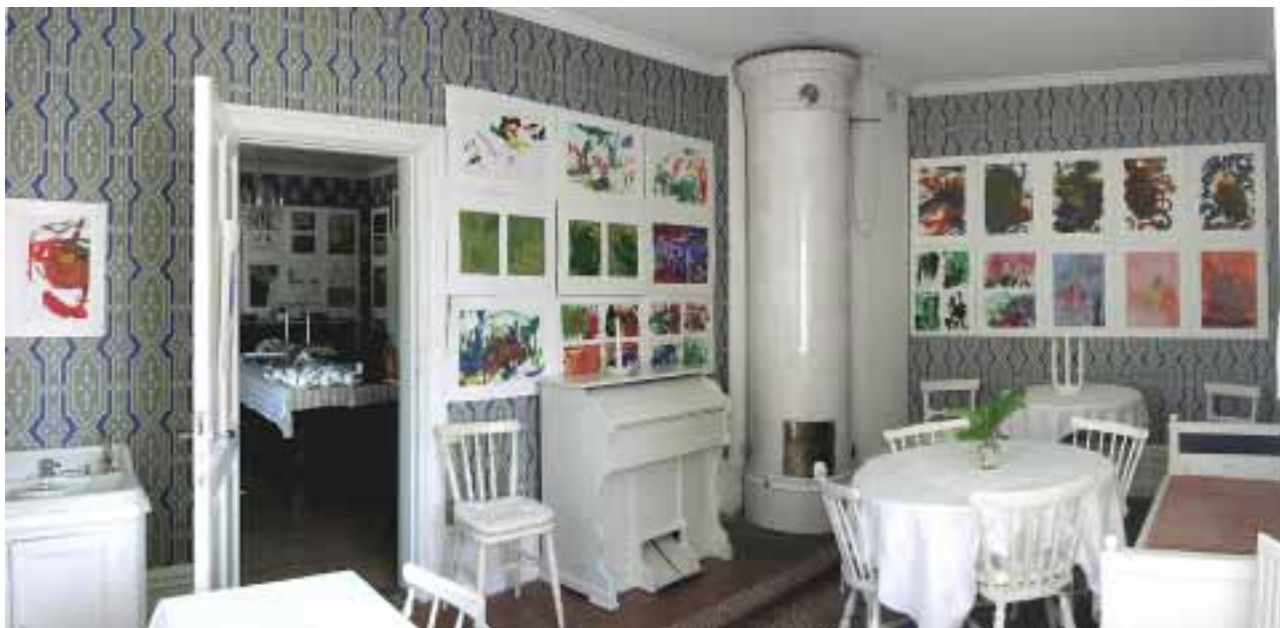
Rummet skapades på 1890-talet genom att matsalen delades i en mindre del, 101, och en större, 102. Kakelugnen är tillverkad i Söderala. Längst t v finns en kommod med tvättfat från 1910-30-talen. Genom dörren ses rum 102.
