Långvinds herrgård

Långvind 2:4, Enångers socken,

Byggnadsminnesutredning

Anders Franzén Byggnadsvård AB, Uppsala

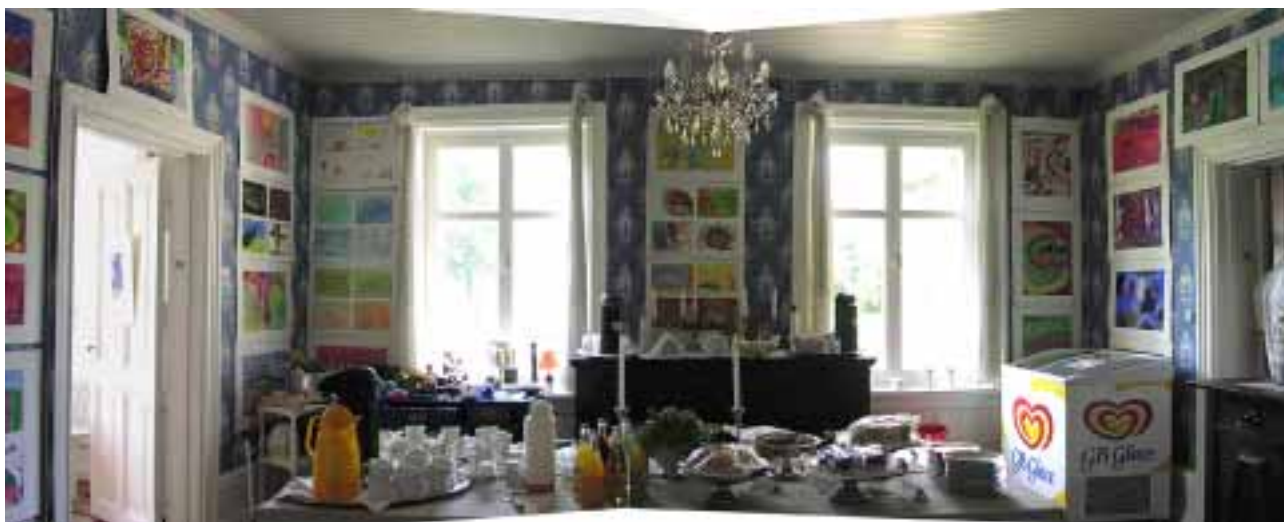
Rum 102 ligger i en lång rumsfil, med gästrummet 101 till vänster och förstugan - nedre hallen 104 till höger.

Detta rum uppstod på 1890-talet, när den gamla matsalen delades av. Kakelugnen från omkring 1800 står dock kvar i sitt ursprungliga läge, och ger på så sätt en vink om att väggen t h inte fanns från början. Väggen mot rummet bakom (115) dubblerades på ett tidstypiskt vis, så att eldstaden ramades in av små skrubbar. Rummets äldre utförande framgår delvis i garderob 102B och skrubben.

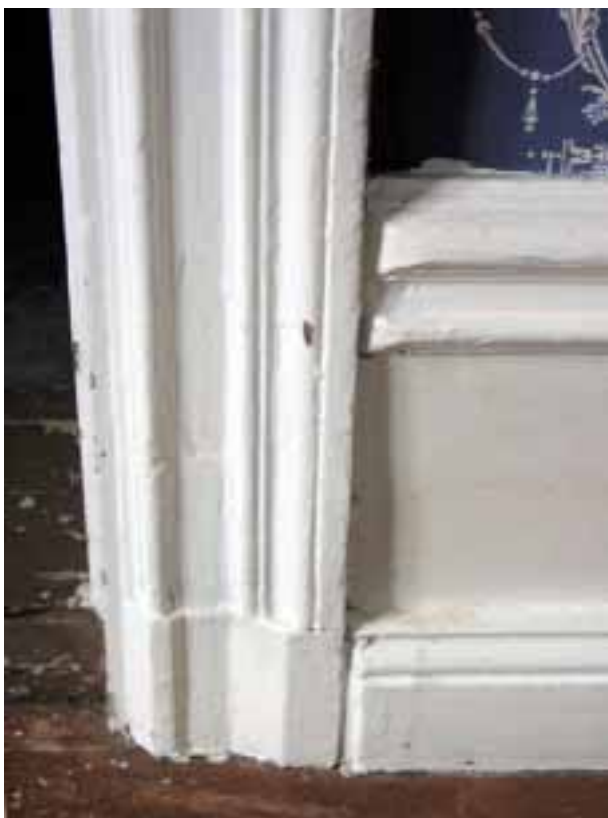
Fodren i herrgården finns i ett par varianter, som är typiska för tiden 1870-1900. Varje foder avslutas med en kantig kloss, en fodersockel. I många rum sitter en 30-35 cm hög sockelpanel. Den består av tre delar, fotlist, fyllning och krönlister. Här är fyllningen en slät bräda.

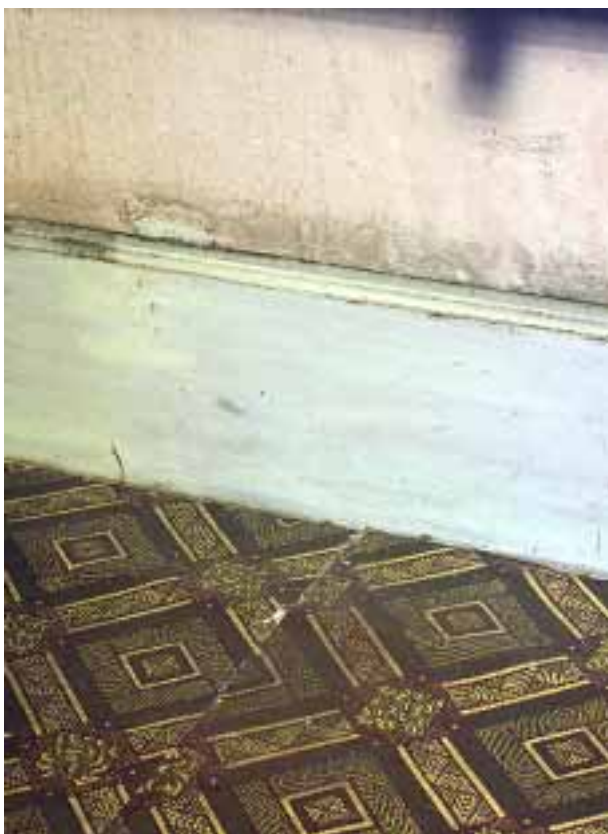
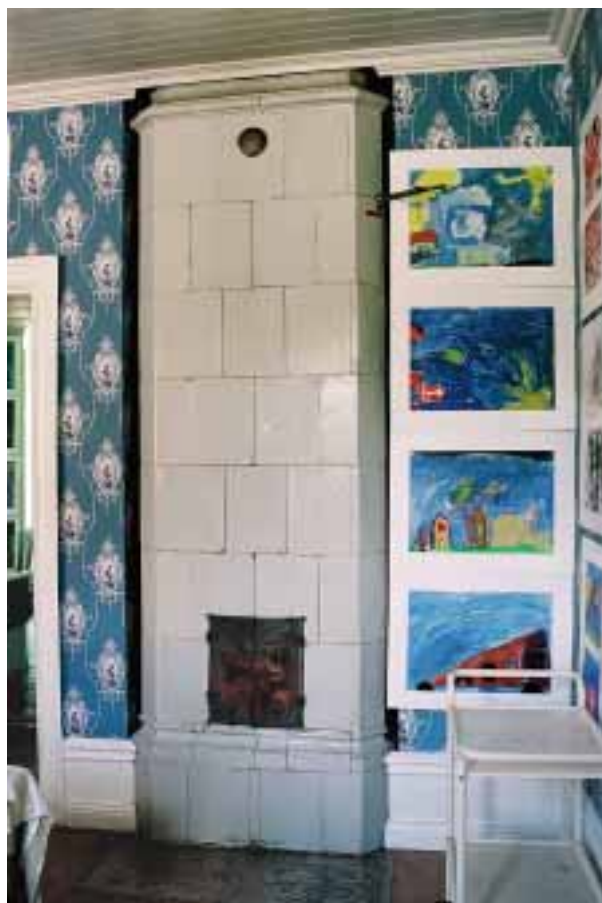
Kakelugnen har en form som blev populär under rokokoperioden 1750-80, men den ljusgråa färgen är typisk för tiden kring 1800. Den är den dyrbaraste av husets fem äldsta kakelugnar.

Vänster: i garderoben 102B ligger en bit korkmatta (linoleummatta med tryckt mönster) från 1890-talet, som antagligen har legat i något av rummen. Golvlisten och den putsade väggen är troligen från 1800.

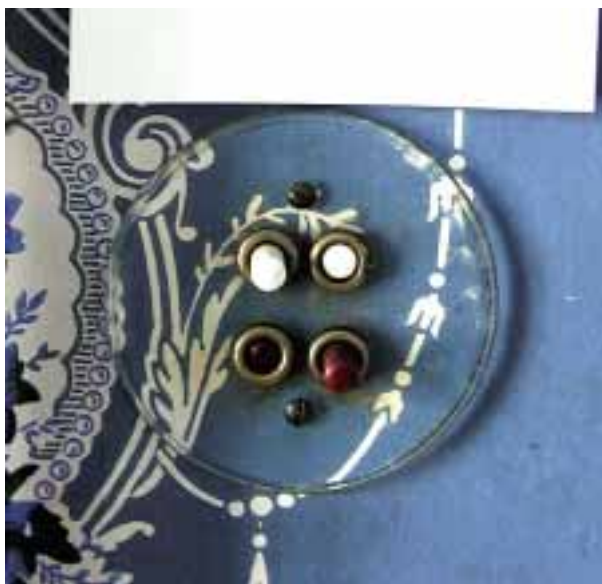
I flera rum finns ålderdomliga strömbrytare av påkostade modeller. Denna är från 1930-40-talen.

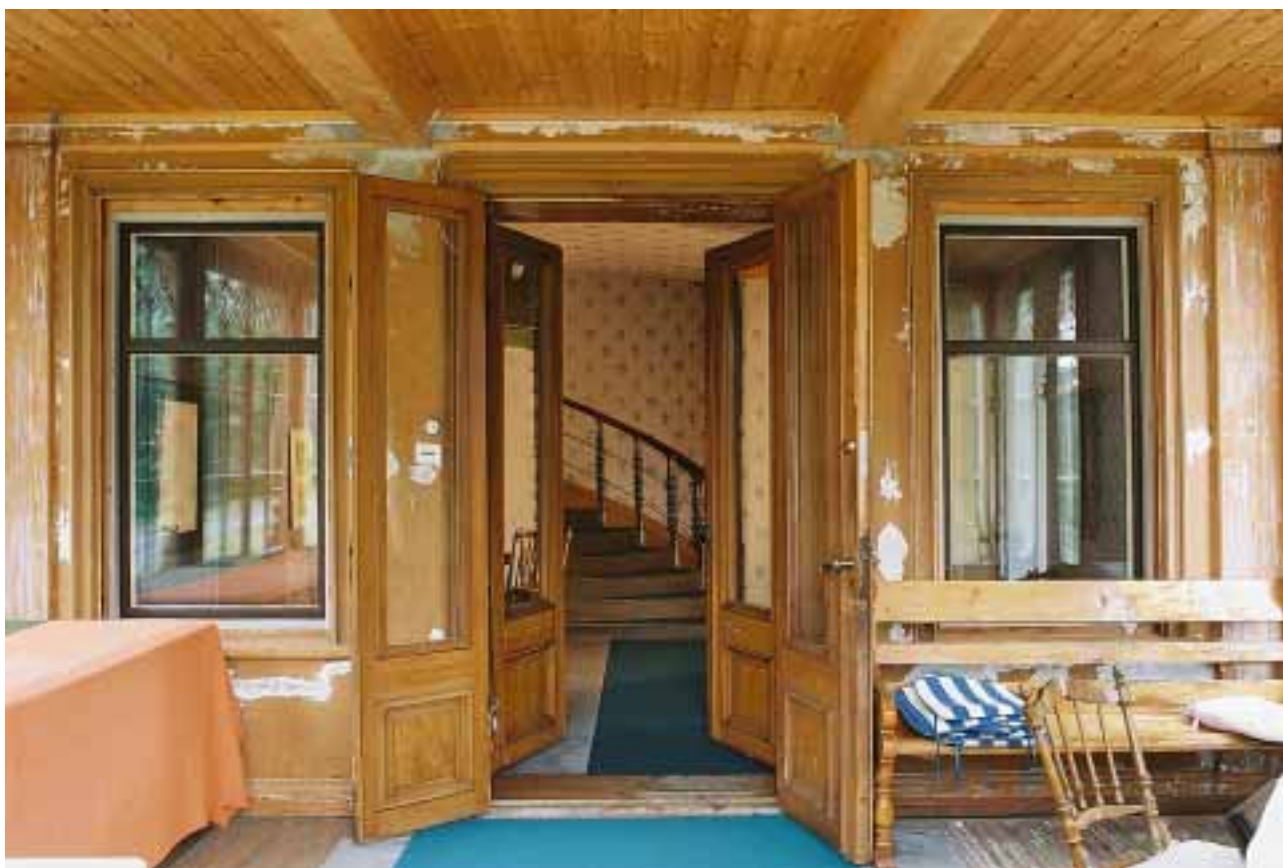
När man gör entré till herrgården går man in genom den stora glasverandan i väster. Den är köpt 1891 som byggsats från en snickerifabrik i Stockholm, det framgår av bokföringen i brukets arkiv, och bekräftas av siffrorna som är målade på flera av stolparna mellan fönstren. De kom fram häromåret när man reparerade en skada i taket och då skrapade ned lös färg. Hela inredningen har varit ekådrad. Den dubbla pardörren köptes också från Stockholm. Ursprungligen satt det gjutjärnsgaller framför glasen i dörrar och sidoljus.

golv	1891	mitten av obehandlad cement, sidorna av breda bräder med eklasyr/ådring
golvlist	1891	14 cm hög, med karnisprofil, färgen bortskrapad, spår av ek
vägg inner	1891	målad slätputs med fyra tydliga färglager: 1. kalkfärg rosavit 2. kalkfärg rosavit 3. eklasyr/ådring 4. ekådring
vägg ytter	1891	pilastrar av stående slät panel 5 tum specialprofilerad pärlspont 7 tum pilastrar med 5 tums spegel. 140 cm över golvet syns stämplade siffror, 3 cm höga, under alla färglagren: "1" "2" "5" "6".
fönster	1950-t 1950-t 1891	ytter fasta enkelbågar maskinglas mot 104 enlufts med insticksarm, en bred, högt placerad spröjs, ursprunglig karm med märken troligen efter borttagna järngaller
dörr inner	1891	till 104 pardörr, utåtgående helfransk, 2 fyllningar, den övre högt smalt glas (vänster ursprungligt, blåst, höger planglas) märken efter järngaller, nedre fyllningarna har spegel med urskurna hörn med knapp. eklasyr/ådring

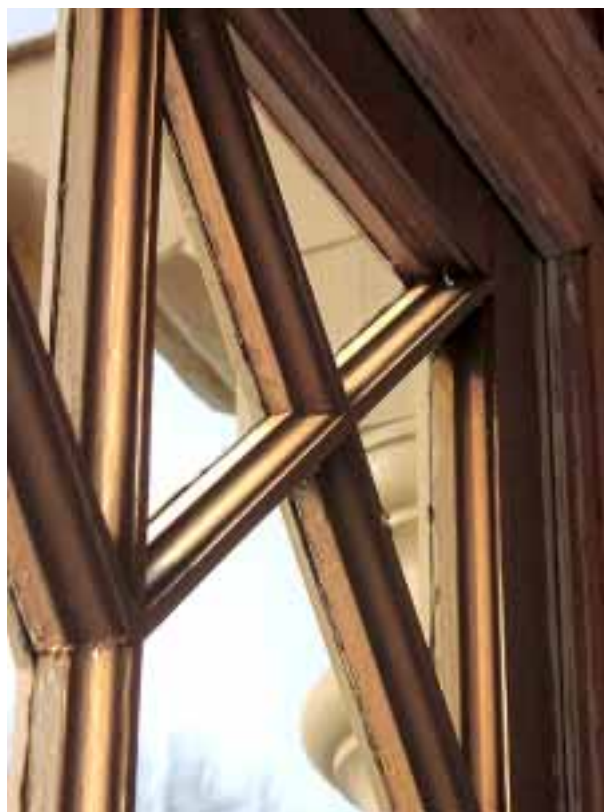
De flesta fönster i huset byttes ut på 1950-60-talen, men verandans ytterdörr från 1891 är bevarad, med ursprungliga tidstypiska spröjsprofiler.

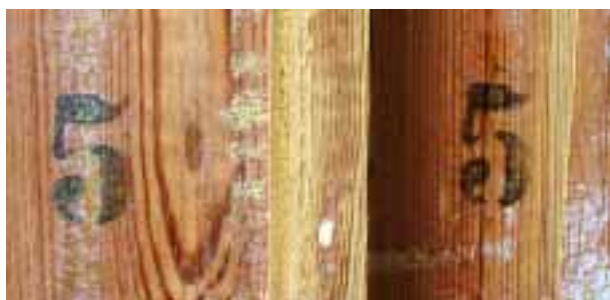
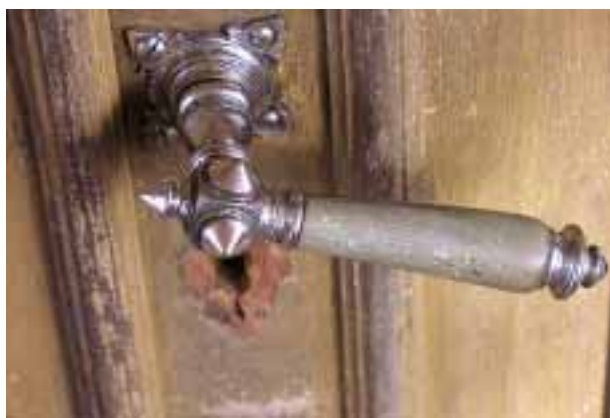
Dörren till farstun har kvar ett ursprungligt handtag i nyrenässansstil, med förnicklade detaljer.

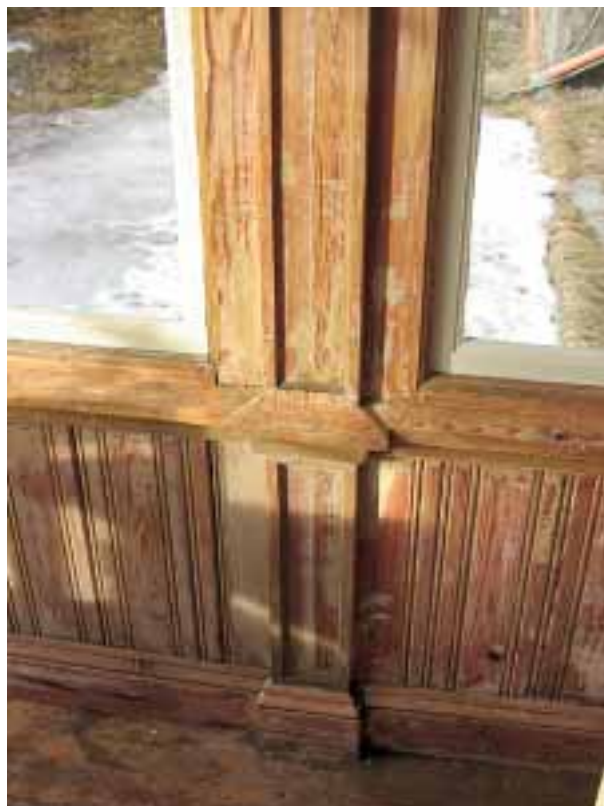
Verandans stolpar är utformade som pilastrar med försänkta speglar och andra detaljer. Spontpanelen i bröstningen har en ovanlig profilering. Golvet har spår av ekådring, antagligen var det målat redan 1891.

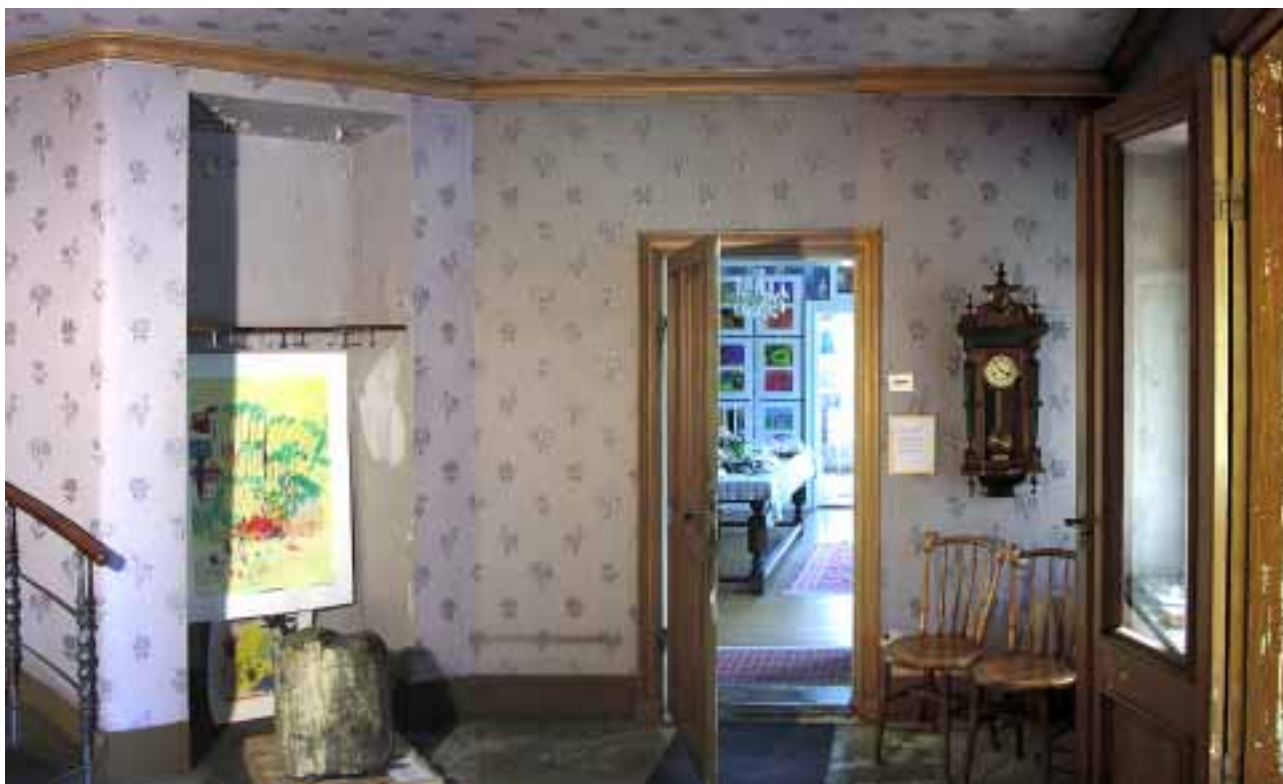
Förstugan genomgick en ovanlig renovering på 1890-talet. Golvet göts i betong med en armering av räls och balkar, och yta av cement. Sedan putsades väggar och tak, t o m den ådringsmålade taklisten är av puts. Pricken över i var nog spiraltrappan i gjutjärn. Väggar och tak i hela trapphuset målades troligen på 1920-talet med en tapetliknande schablondekor i tre färger. Ytan är stöpplad. Alla snickerier är ekådrade med stor skicklighet, särskilt dörren till rum 102, Kontoret (ovan).

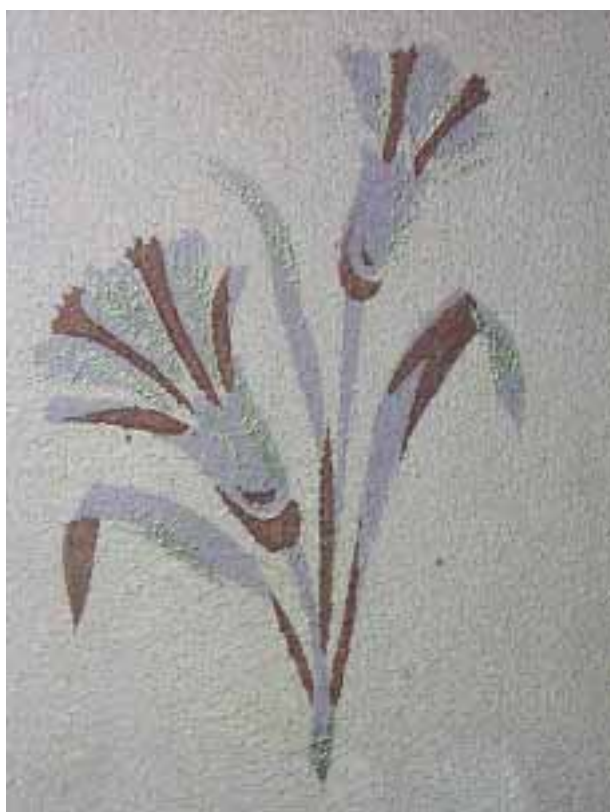
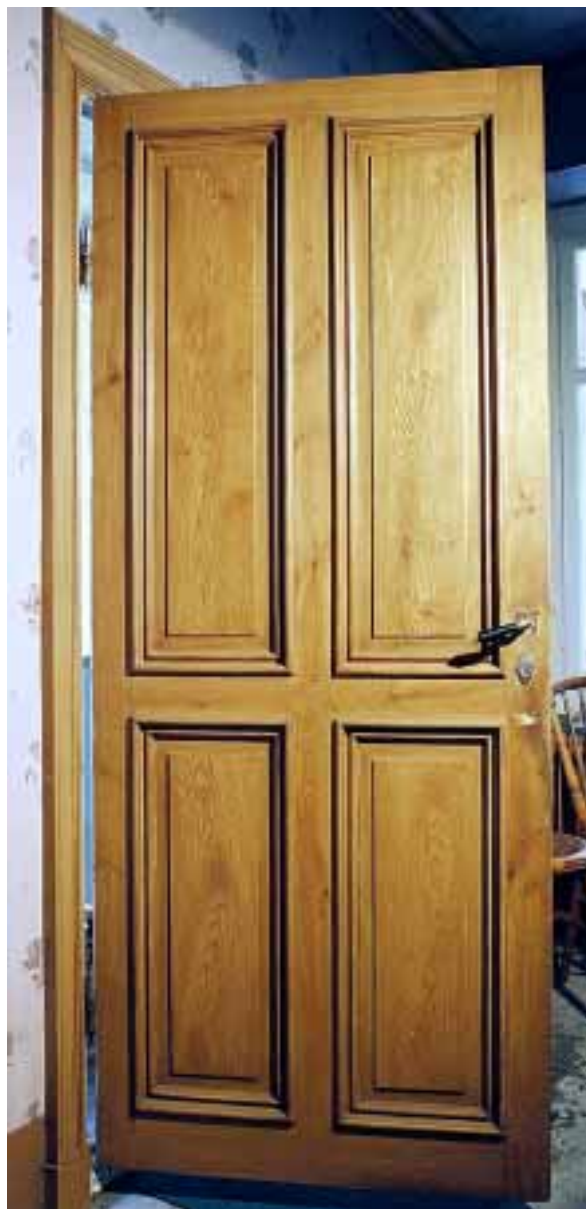
Nedan: Detalj av dekoren på vägg och i tak.

Höger: Den ekådtrade dörren till 102.
