# Långvinds herrgård

Ett hus med stil och historia

Denna skrift är gjord i juli 2004, som en andra upplaga av en konst- och arkitekturhistorisk beskrivning av Långvinds herrgård.

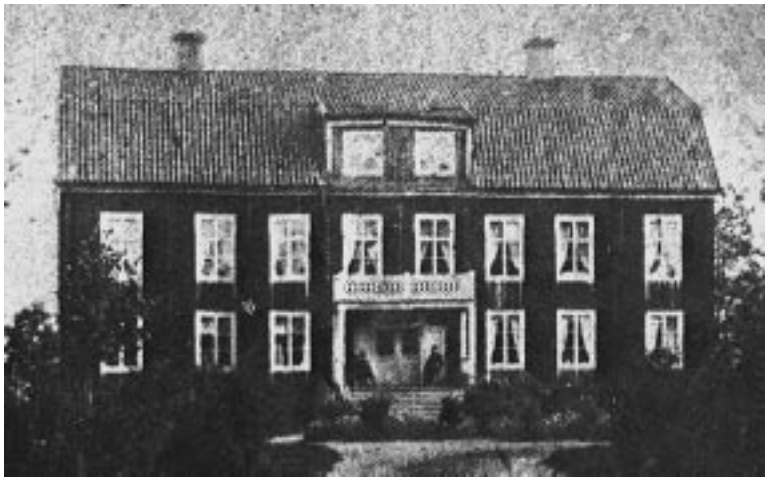
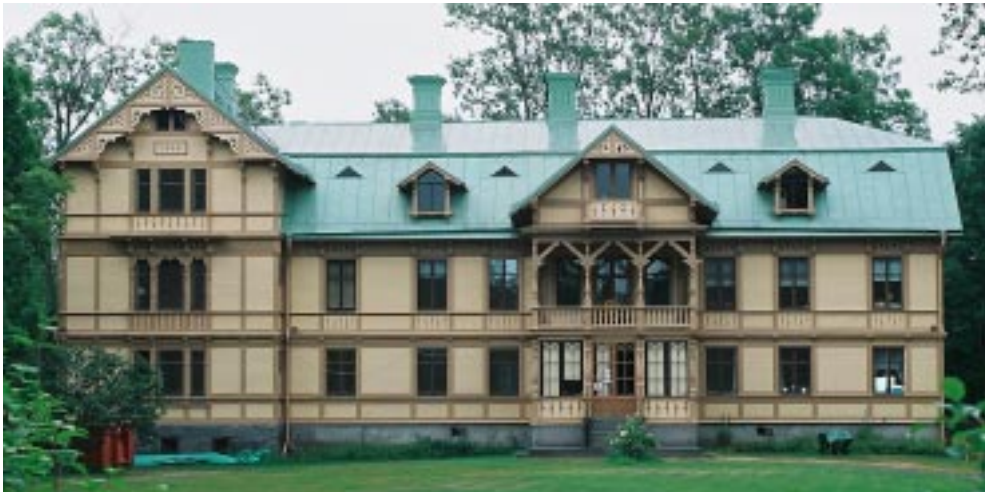
Så här såg herrgården ut några år innan den byggdes om. Väggarna var rödfärgade, och det låg tegelpannor på taket.

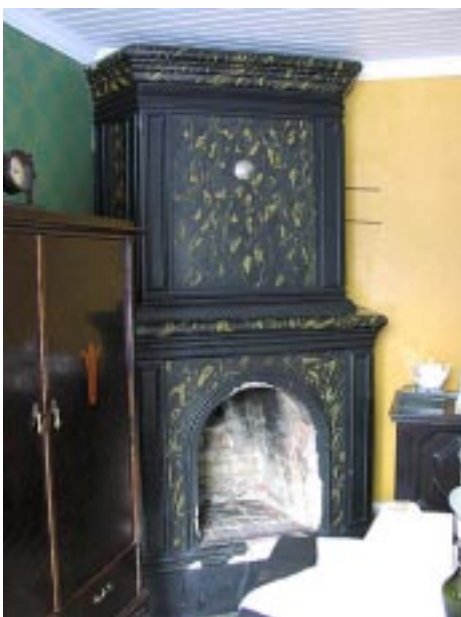
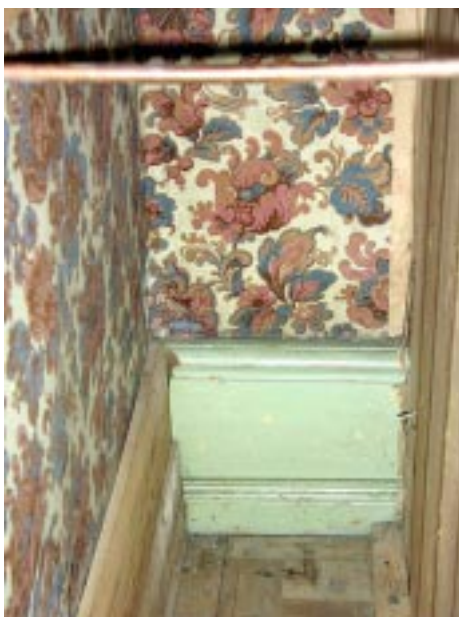
## Lilla matsalen (rum 105 )

Till vänster om förstugan finns Lilla matsalen. Blicken fastnar på den stora öppna spisen i enkel nyrenässansstil. Den är från 1890-talet, och det sägs att det var brukets ägare Wilhelm Söderhielm som själv ritade den. Målningen i svart och gult är en marmorimitation som är typisk för den tiden.

Innan herrgården byggdes om låg köket här. Längs väggen till höger bakom spisen fanns det en lång järnhäll, och på den gjorde man upp eld för att laga mat. Grytor och kaffepannor hade ben, och de ställdes direkt över elden. Ovanför hällen satt det en stor murad spiskåpa, som såg till att rök och matos gick ut genom skorstenen.

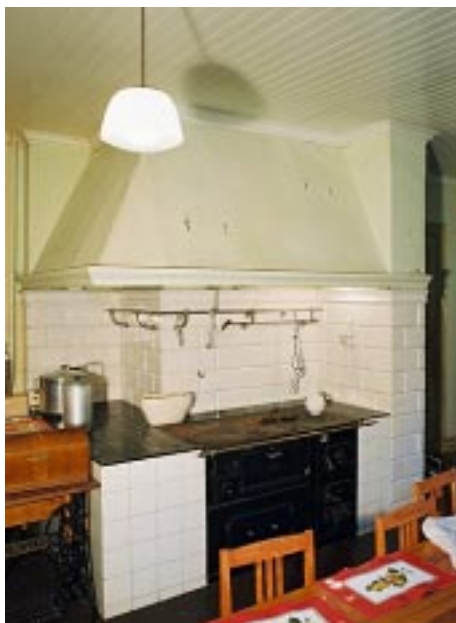
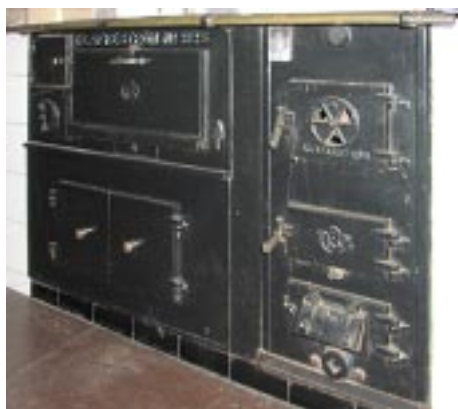
## Köket (rum 111)

I tillbyggnaden från 1896 placerades det nya köket. Här fanns två stora järnspisar i bredd under spiskåpan. Väggen ovanför kläddes med hygieniskt vitt kakel som sattes i förband, ungefär som tegelstenar. På en förnicklad stång, med eleganta krokar, kunde man hänga upp grytlapparna. På 1950-talet renoverades köket. Då satte man in en ny svartemaljerad järnspis, som ramades in av vitt kakel i modernt format, i tidstypiskt rutmönster.

I köket finns flera exempel på teknik som var modern 1896. I hörnet mitt emot spisen står ett skåp som döljer mathissen. Den går till serveringsrummet en trappa upp.

På väggen strax intill sitter nummerlådan för ringledningen. En sådan batteridrivnen signalanordning fanns i alla förnämre bostäder från 1880-talet till 1930-talet. I flera av husets finare rum sitter tryckknappar. Med dem kunde herrskapet signalera till tjänstefolket när det var dags att servera, duka ut o s v.

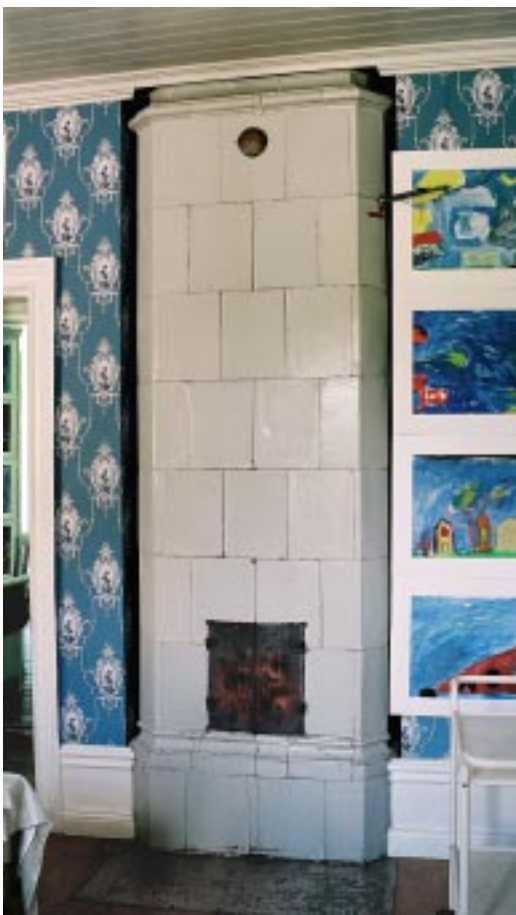
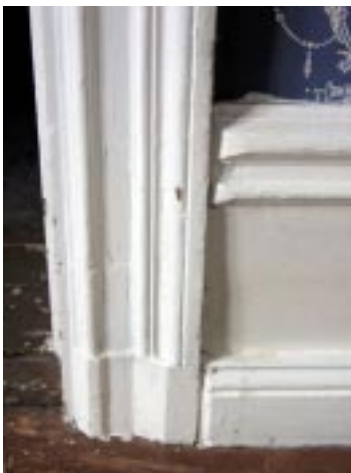
## Kontoret (rum 102)

Här finns en av husets äldsta kakelugnar, och den står kvar på sin ursprungliga plats. Den är gjord kring år 1800, och färgen är typisk för den tiden. Formen är däremot lite gammaldags, och hör hemma i slutet på 1700-talet. Den kan ha tillverkats av kakelugnsmakare Silfvernagel i Hudiksvall.

Fodren i huset finns i ett par olika varianter, som är typiska för tiden 1870-1900. Varje dörrfoder avslutas nedtill med en kantig kloss, en fodersockel. Många rum har en ca 30 cm hög sockelpanel. Den har tre delar, fotlist, fyllning och krönlist. Här är fyllningen en slät bräda. Sockelpaneler blev vanliga redan kring 1850.

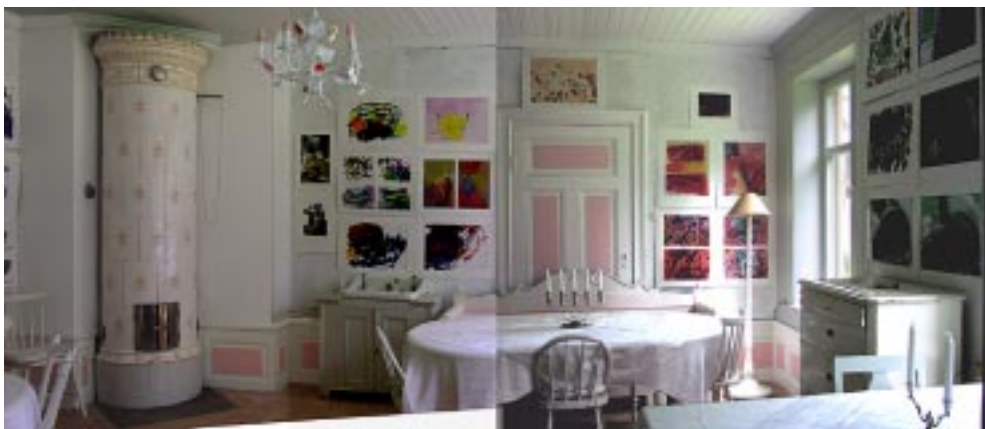
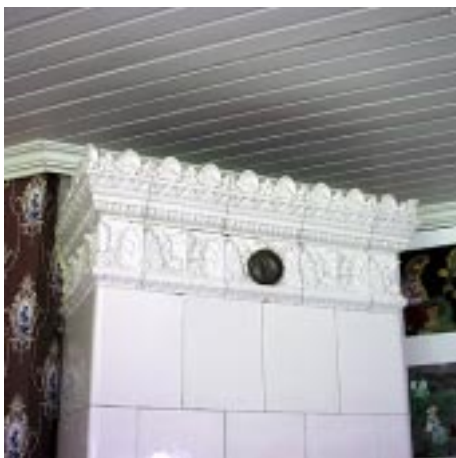
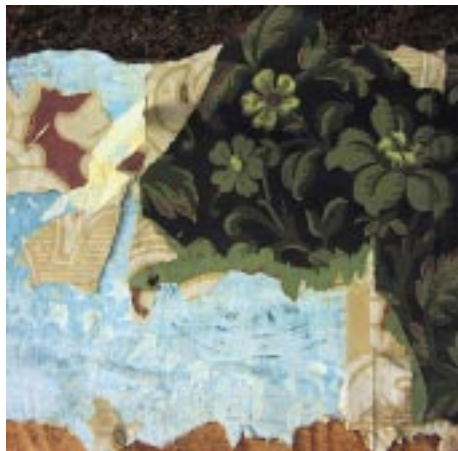
## Gamla kontoret (rum 114-115) BV

På gamle patron Söderhielms tid användes de här rummen som brukskontor. Den låga bröstpanelen är bevarad ända sedan 1800, då huset ursprungligen byggdes. Den färgglada runda kakelugnen är från 1896, och tillverkades troligen på Rörstrandsfabriken i Stockholm. Det finns en exakt likadan i ett av gästrummen på vinden. Den vita kakelugnen kan däremot vara gjord på Söderala kakelfabrik, strax utanför Söderhamn.

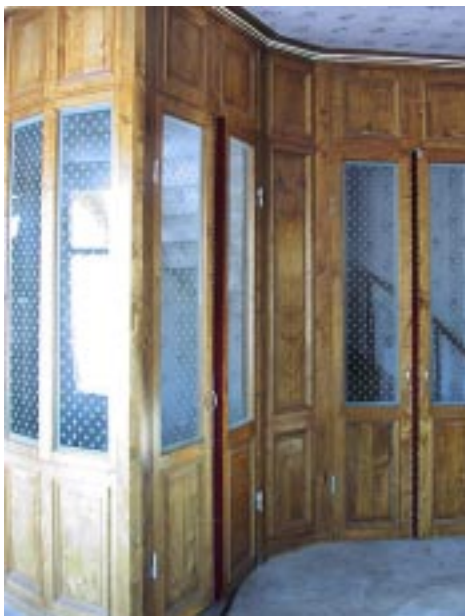
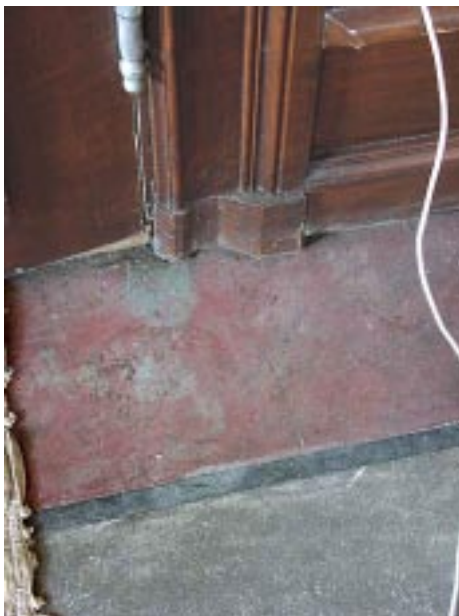
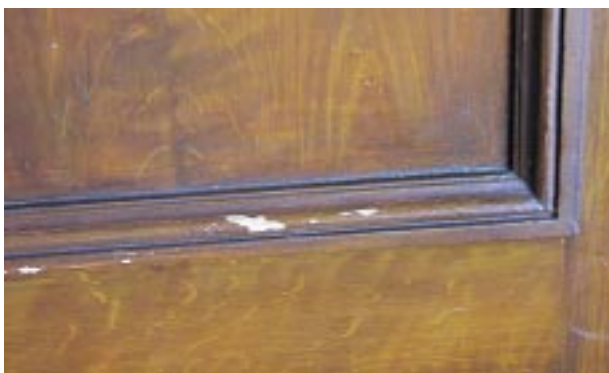
## Övre hallen (rum 203)

Övre hallen har samma 1920-talsdekor på väggar och tak som förstugan. Det originella cementgolvet är däremot från 1890-talet. Längs kanterna är det färgat i rött och svart.

Snickerierna är ådringsmålade i en imitation av valnöt. Några av de höga pardörrarna till rummen är från 1800, och har kvar sina ursprungliga lås och gångjärn. Dörrpartiet runt trappan är troligen byggt på 1920-talet.

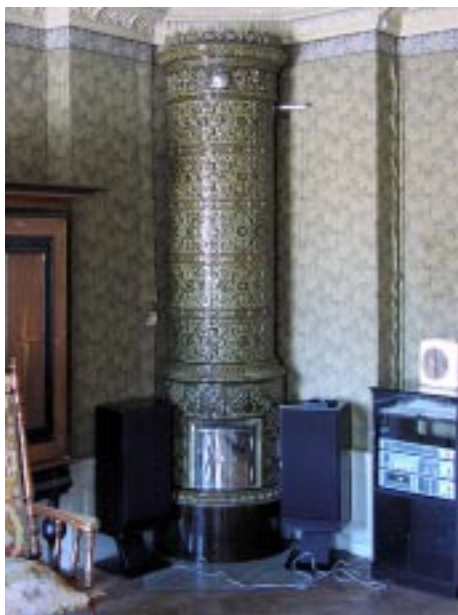
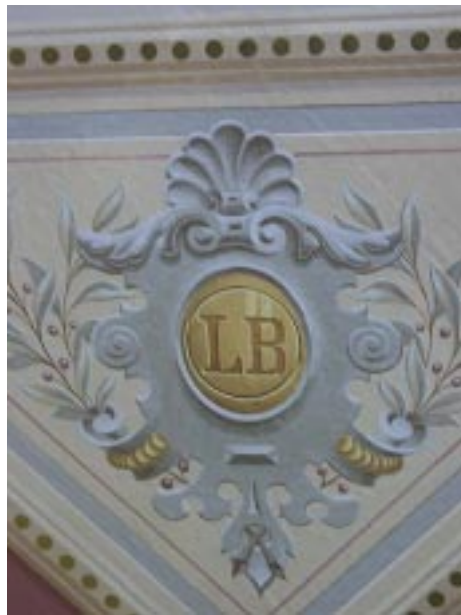
Tapeten är typisk för 1910-20-talen, och föreställer ett mörkgrönt bladverk. Under den sitter en något kulörtare variant på 1890-talets gobelängmönster.

Den skickligt utförda limfärgsmålade takdekoren är i nyrenässansstil. I de fyra hörnen finns de järnstämplor som användes av bruket 1896. LB står förstås för Långvinds bruk.

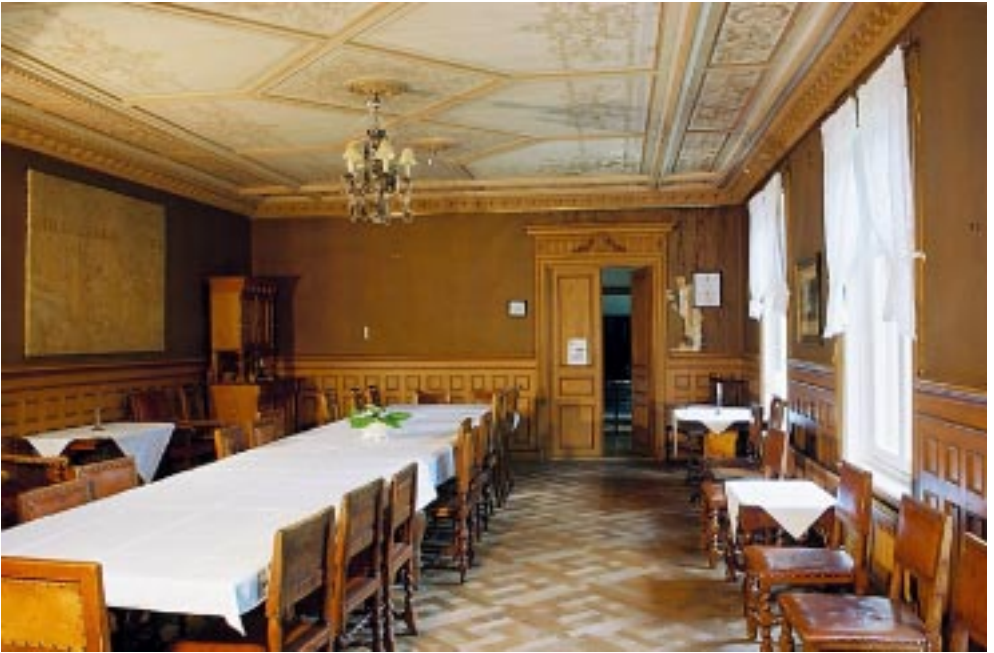
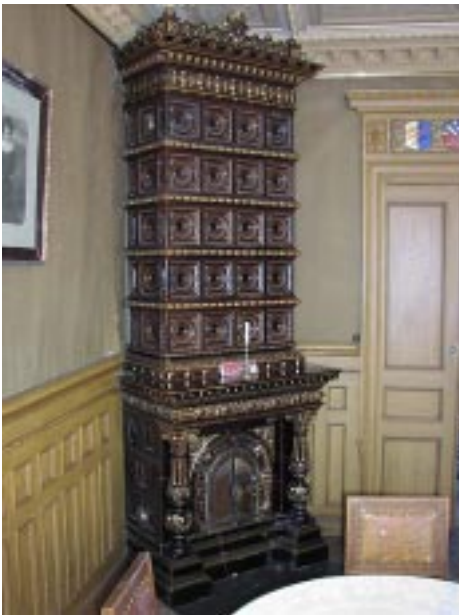
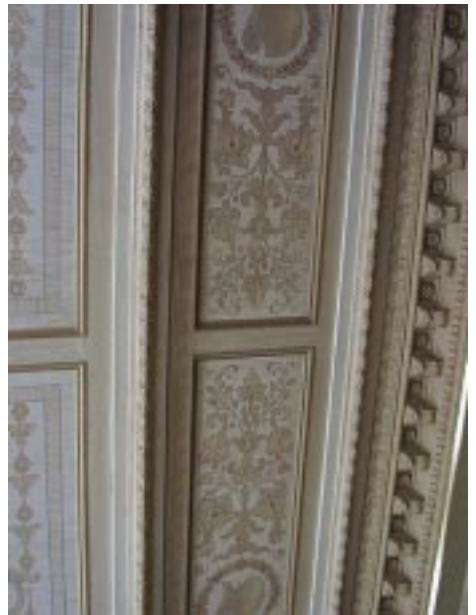
## Matsalen (rum 210)

Matsalen är herrgårdens näst största rum. Den är inredd så som en matsal skulle vara i slutet av 1800-talet: höga paneler längs väggarna och en mörkt färgad kakelugn i tysk nyrenässansstil.

Golvet är husets mest påkostade. Det är en ekparkett i rutor, där varje ruta har ett flätat mönster.

En matsal skulle gärna ha ett kassettak i trä, med ramverk och panel, med skuren dekor. Här är ramverket i stället gjort av ådringsmålade gipssektioner, och de släta fälten imiterar intarsia, alltså träinläggningar i mönstret. Målningen är av mycket hög kvalitet och föreställer troligen kalkad ek, björk m m.

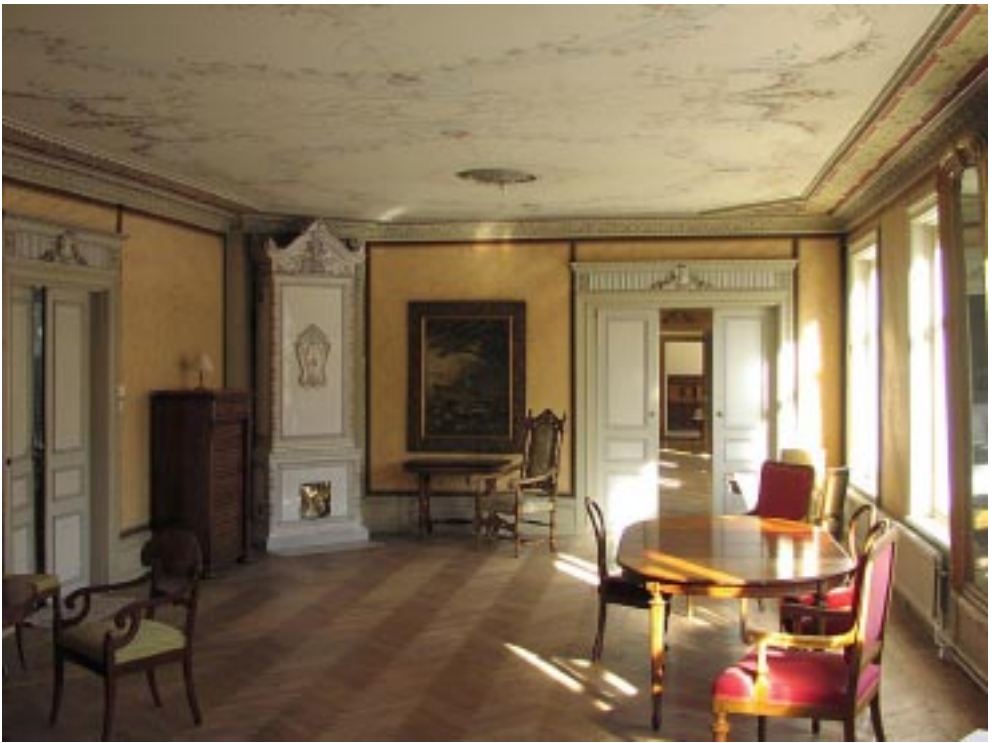
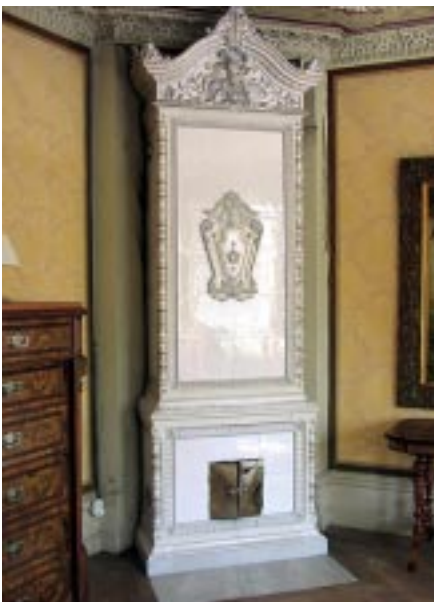
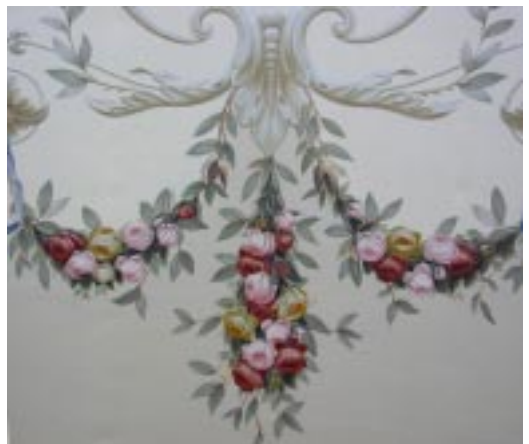
## Salongen (rum 211)

De stora rummens placering påminner om mönsterritningar från mitten av 1700-talet för hur en herrgård kan planeras. Salongen är nästan det enda rummet som har haft samma namn och användning ända sedan huset byggdes 1800. Det är husets största rum, med alla delar från 1890-talet. Här står det två färgrika kakelugnar i nyrenässansstil, troligen specialbeställda från Rörstrandsfabriken i Stockholm. Golvet är lagt med ekparkett i fiskbensmönster med en skiva vit marmor framför varje eldstad.

Taket har en mycket välgjord dekormålning i många färger, med vackra blomstergirlanger och rokokornament, allt målade med limfärg. Taket ramas in av en bred bård och en taklist med reliefdekor, som också är målade med limfärg.

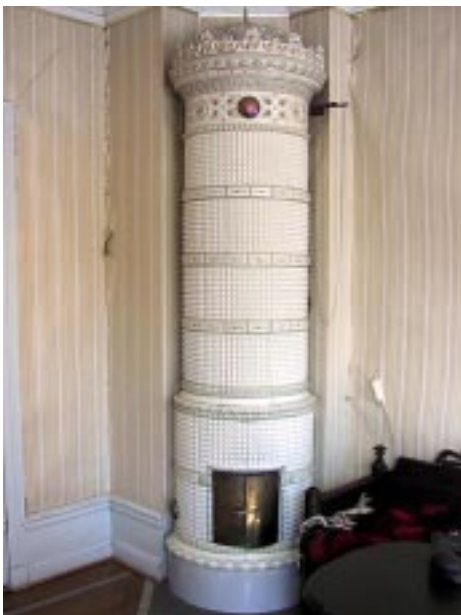
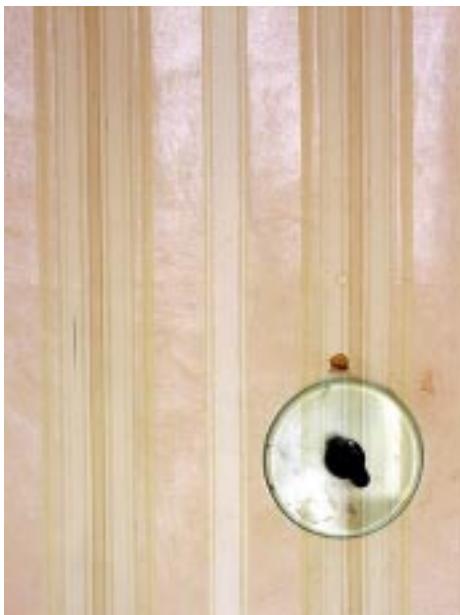
Inredningens äldre delar är från 1890-talet. Det mest iögonfallande är kakelugnen tillverkad av Rörstrand. Det är en kupolugn i nyrenässansstil, målad med pastellfärger, och med en ganska originell yta i vad som kan kallas fasetttrastik. Den här typen av ugnar var tänkta att ha en fågel eller urna i porslin på toppen.

På väggen sitter en enkel randig tapet som imiterar siden. Färgen innehåller glimmermjöl, som ger det rätta pärlmorblänket. Ytan är präglad som ripsväv. Den är antagligen från 1900-talets början.

Golvet är ådringsmålat som ek.

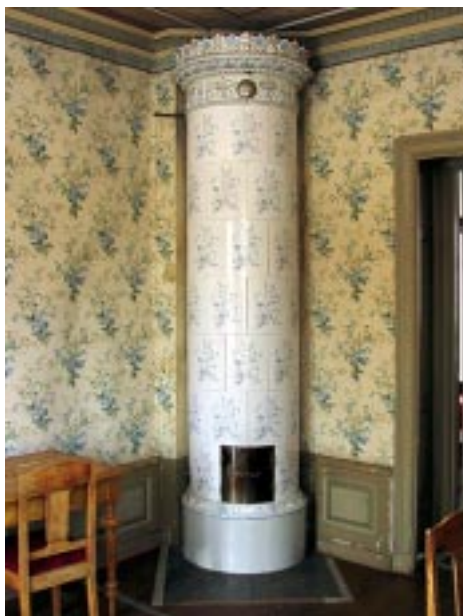
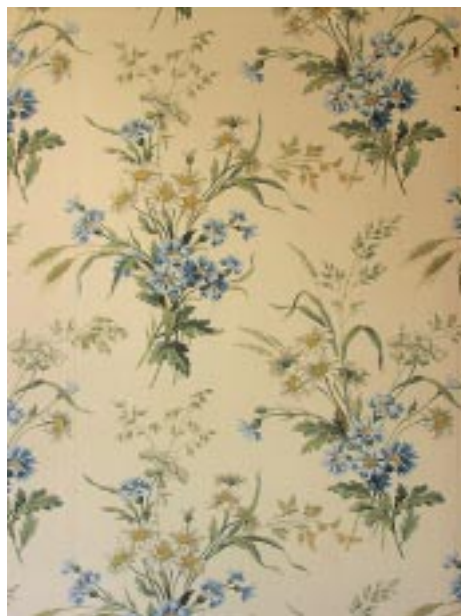
Eldstaden är en typisk kolonnkakelugn med nyrenässansens form. Däremot är dekoren mycket speciell, med en bukett som liknar tapeten. Den här sortens upprepningsmönster i blått förekom annars under rokokon, ungefär 1760-1790. Kanske stod det en sådan kakelugn tidigare i detta rum, kantstött och utbränd, och brukspatron Söderhielm ville ha kvar något av själva stilen?

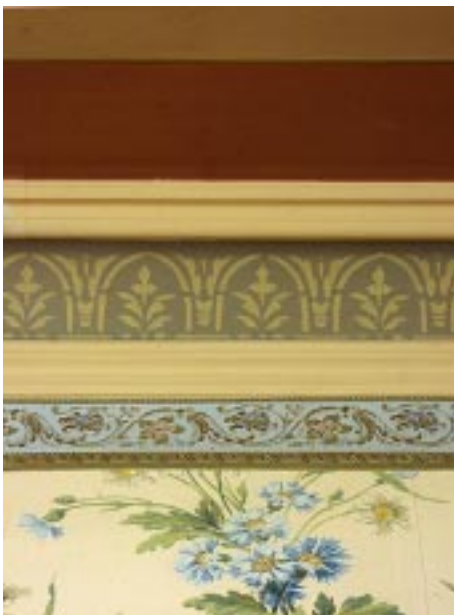
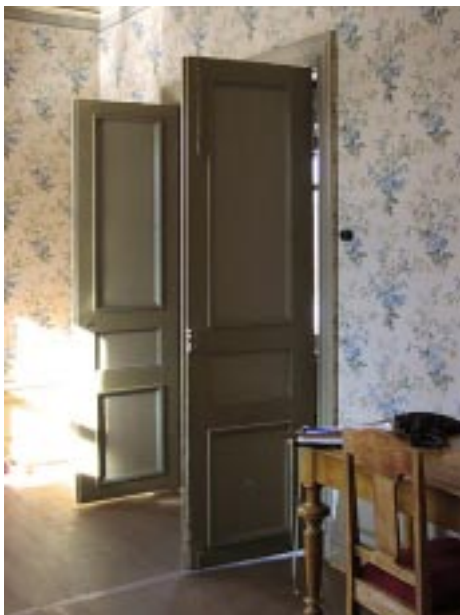
Tapetbården är mera normal för tiden, liksom den färgrika dekormålningen på taklisten och i taket. Den är gjord i limfärg, med mycket stor skicklighet. Stilen är närmast nyrokoko.

Dörrar, bröstpanel och foder är målade i kulörer som var vanliga i slutet av 1800-talet. Golvets ekådring är också från den tiden.

Dörrarna till övre hallen hör till husets äldsta delar. De är från 1800, och är ett gott hantverk i rokokostil, med gångjärn och lås som är typiska för sin epok.

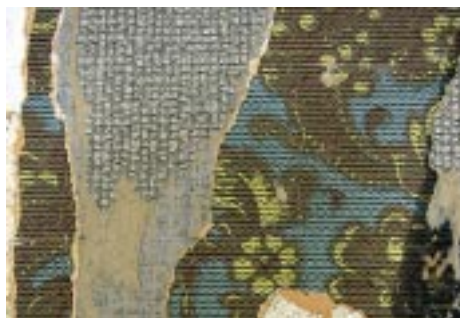
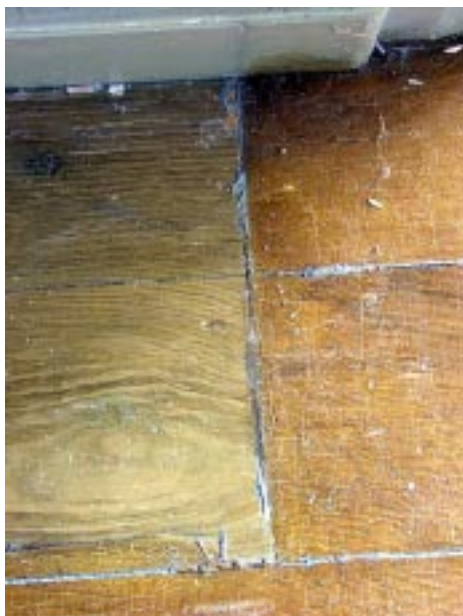
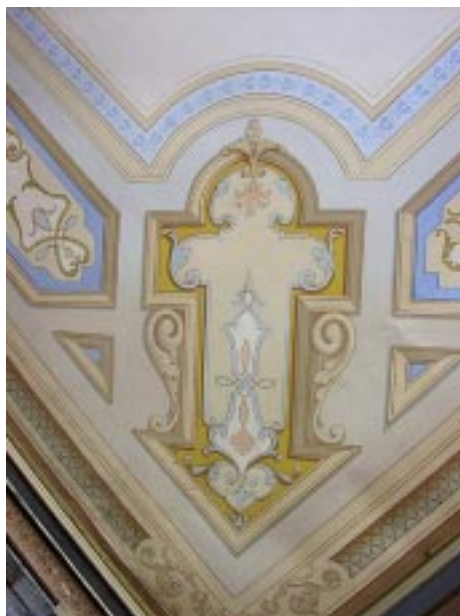
Här stod ursprungligen en flerfärgad gustaviansk kakelugn. Det finns märken efter den på golvet. Där ser man också två lager av ekådring. Den första målningen gjordes troligen 1896, sedan ställdes det in bokhyllor. Den andra ådringen kan ha gjorts på 1920-talet.

I taket finns 1890-talets dekormålning i nyrenässansstil. Den är gjord med limfärg och är mycket välgjord.

Under en modern stiltapet på masonit sitter det dels en grå tapet från 1920-talet som liknar en enkel linneväv, dels en typisk 1890-tals-tapet som imiterar ett gobelängvävt tyg.

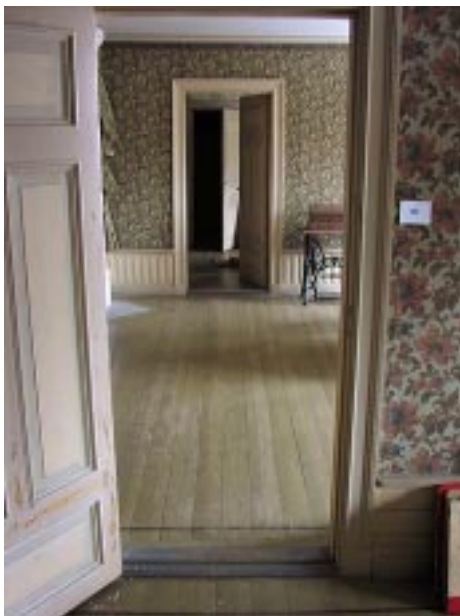
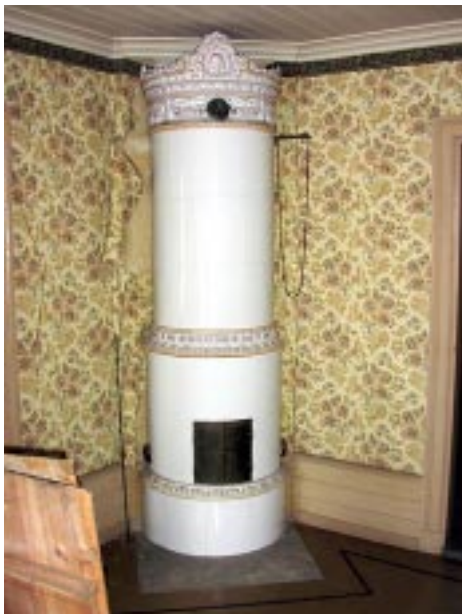
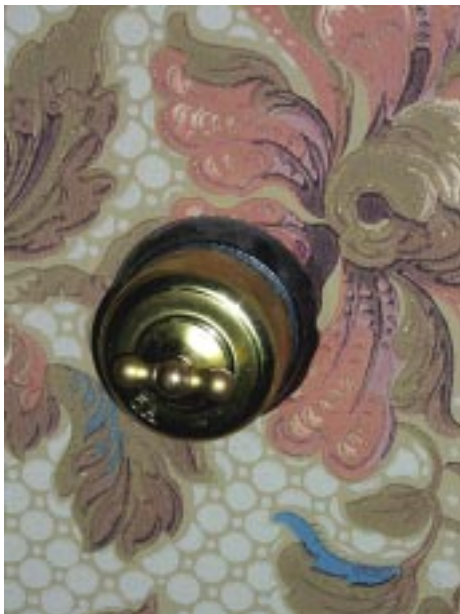
De här rummen är en uppvisning i 1890-talets stil på golv, snickerier, kakelugnar och tapeter. Golven är målade i jordfärger, som guldockra och brun umbra. Fodren är i schweizerstil. Sockelpanelen har fyllning av pärlspont eller fasetthyvlade bräder. Kakelugnarnas krön har olika form, och dekoren är i olika kulörer. Tapeterna är också olika, men alla imiterar vävda blommiga tyger. Två mönster har friska och klara färger, ett är mörkt och murrigt. Till varje tapet hör en bård med skarpa färger som skiljer sig rejält från tapetmönstret.

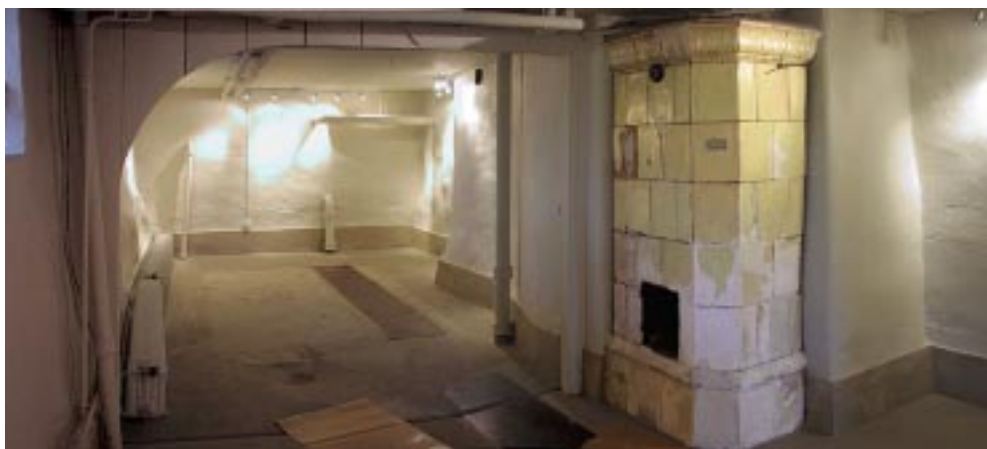
## Källaren (rum 003-011)

Huset från 1800 hade nog bara en krypgrund. Herrgårdar från slutet på 1800-talet hade däremot oftast en hög källarvåning. Där placerades brygg- hus och andra funktioner som förut legat i särskilda små byggnader. Så blev det också på Långvind. I tillbyggnaden och i änden på gamla huset inreddes bland annat tvättstuga, mangelrum och mejeri. I ett av mejerirummen står en gulgrön flat kakelugn i empirestil. Den är gjord av Silfvernagel i Hudiksvall omkring 1800, och fanns ursprungligen i ett av bostadsrummen.

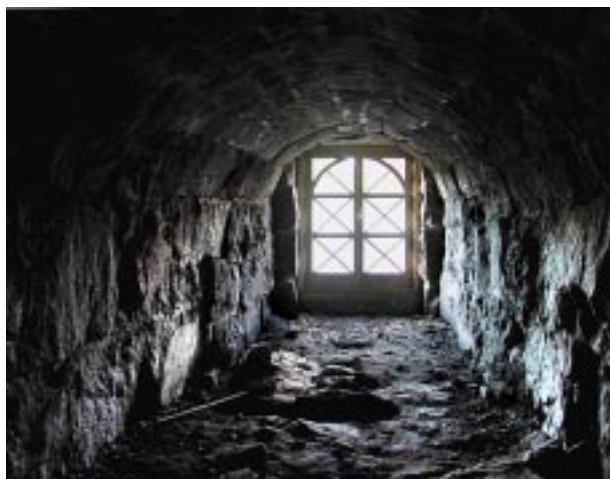
En trappa med granitsteg leder ned under tillbyggnaden. Där finns ett par originella inslag: en brunn, och en låg underjordisk gång som mynnar i muren mot landsvägen. I gången har påträffats vad som kan vara ett ålderdomligt dränerings-system.

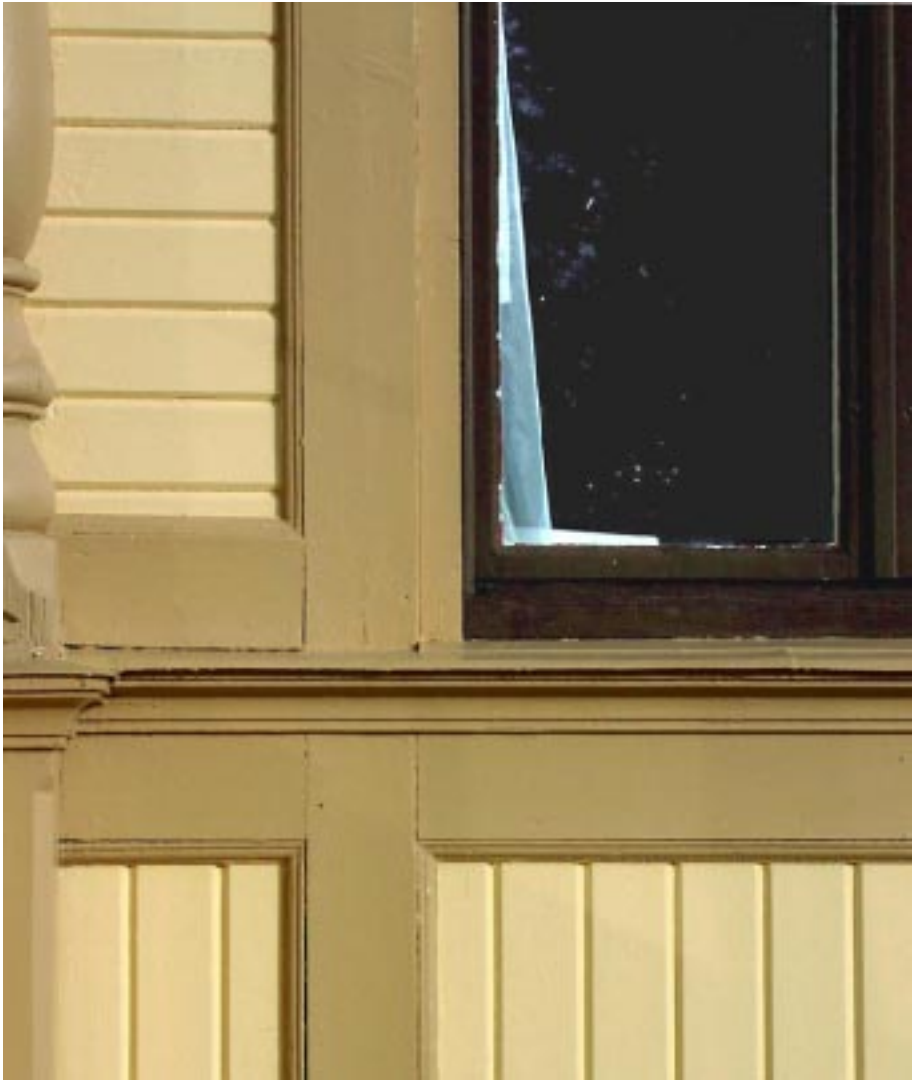
Detalj av fasaden. Utsidan är i komplett snickarglädje: hyvlad fasadpanel lagd i olika riktningar, lövsågade fönsteröverstycken, en stor veranda i två våningar, med svarvade stolpar och med en liten balkong högst upp. Lövsågad dekor i gavelspetsar, takfot och räcken. Taket täckt med slätplåt med stort språng, som vilar på figursågade tassar. Stora takkupor med bredbrättade tak samt skorstenar med utkragningar och inhuggningar.
